LAUDO TÉCNICO
REBOCADOR – FOZ DO AREIA I
Prefeitura Municipal de Cruz Machado - PR

11 DE DEZEMBRO DE 2023

ENGENHARIA NAVAL

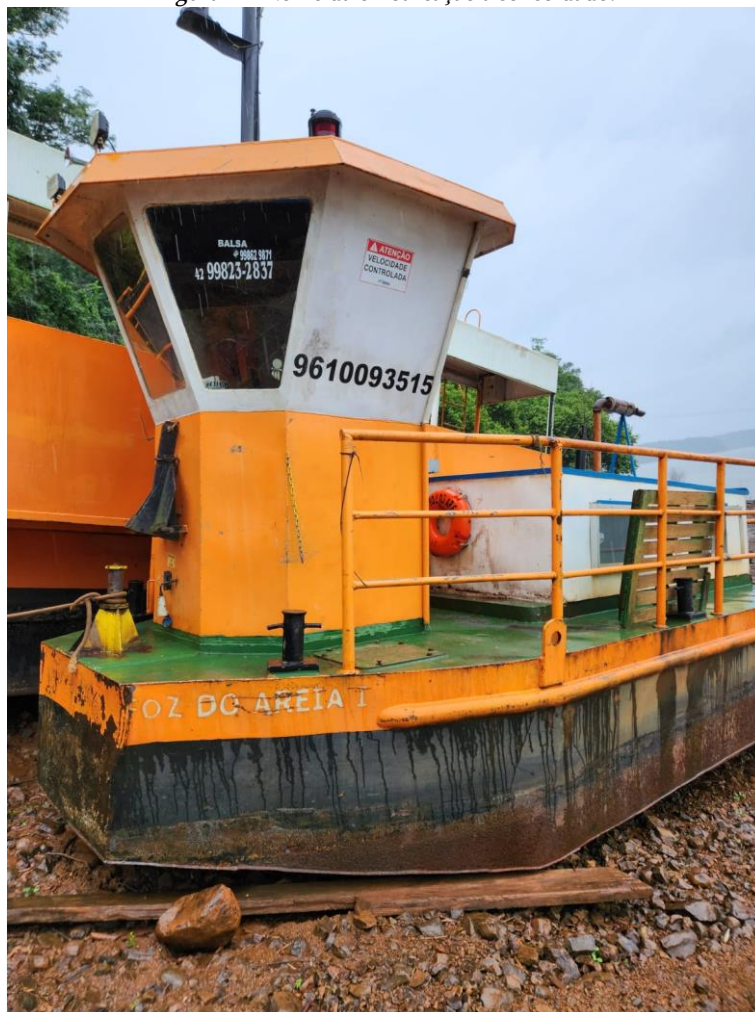
Figura 1 – Nome da embarcação a ser soldado.

- 1) Prover nome na popa e proa. Os nomes devem ser em chapa e soldados, a altura mínima é de 10 cm. Recomendasse os nomes com 20 cm de altura. Devem ser pintados de branco, são necessárias 04 peças.

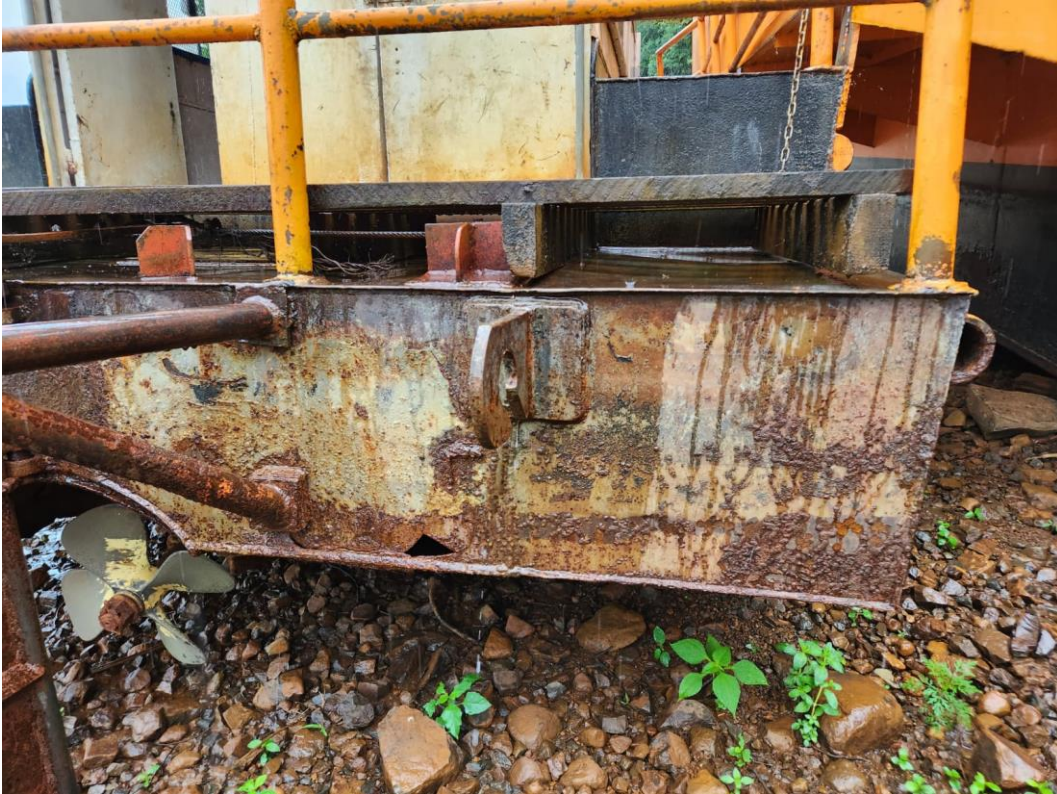
Figura 4 - Espelho de popa possui furo na chapa.

5) Realizar reparo na popa da embarcação.

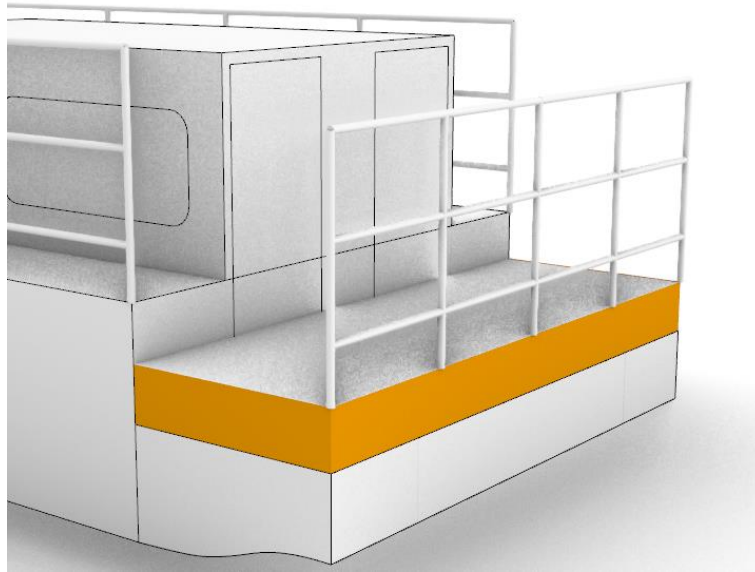
Figura 6 - Estrutura da popa a ser modificada.

7) A popa da embarcação deverá ser estendida, a fim garantir o espaço necessário para o conjunto hidráulico do leme, conforme sugestão na Figura 6 em laranja. A área da chapa adicionada é de 1,20m². Chapa 5/16" (A-36).

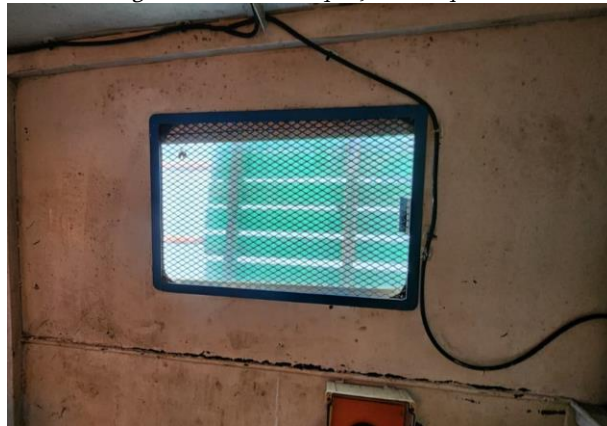
Figura 12 – Vidro da praça de máquinas

13) Substituir o vidro quebrado

A. As dimensões aproximadas do vidro são 1200x500mm, com espessura de 6mm.

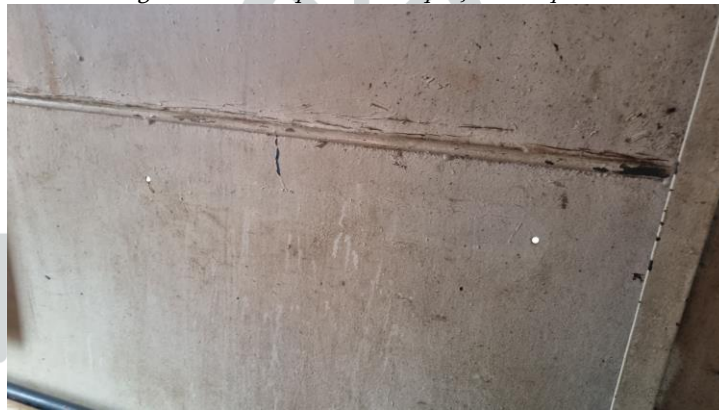
Figura 13 - Furos presentes na praça de máquinas.

14) Vedar os furos nas anteparas laterais da praça de máquinas

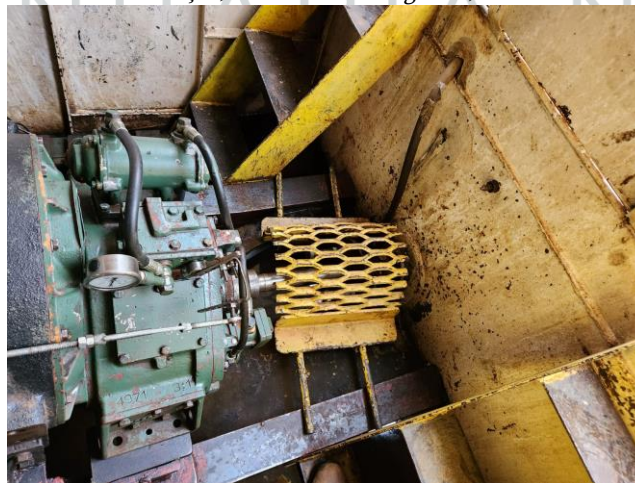
Figura 14 – Eixo da embarcação, sistema utilizado gaxeta, recomenda-se substituição.

15) Eliminar vazamento gaxeta. Recomendasse que o sistema propulsivo seja trocado utilizando sistema de vedação através de selo mecânico.

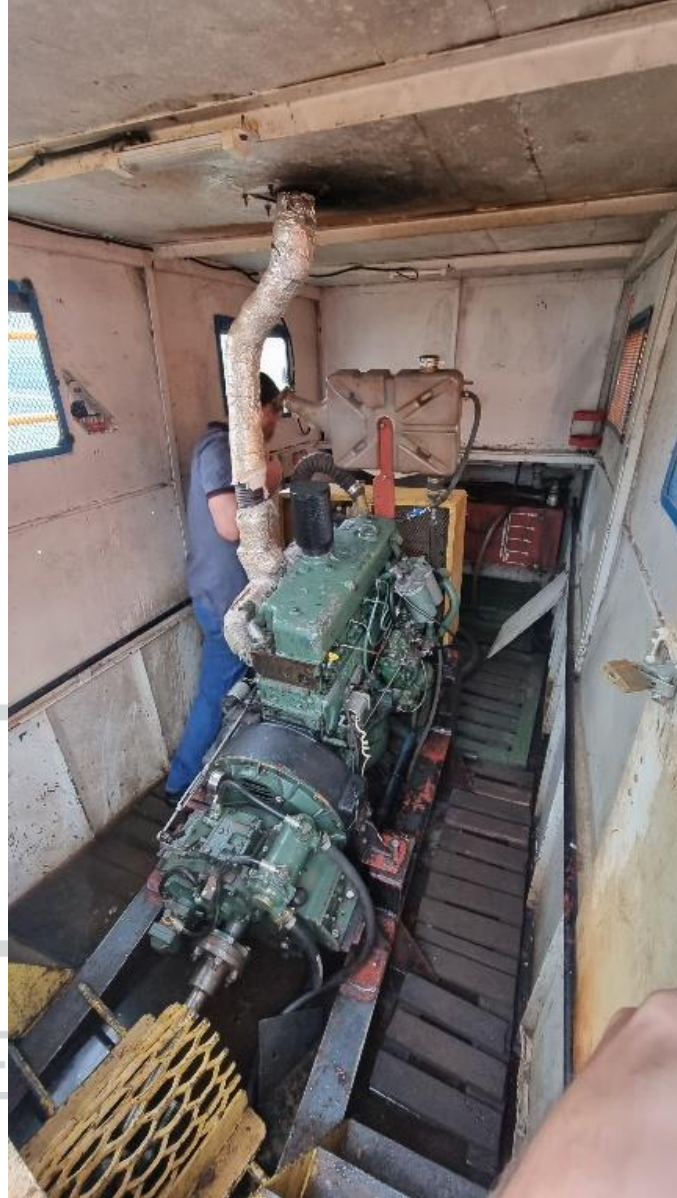
Figura 16 - Necessário a criação de um guarda corpo envolta do MCP.

- 18) Guarda corpo de proteção envolta do motor. Tubulação poderá ser de 1" SCH40, no total serão necessários 6m de tubo.

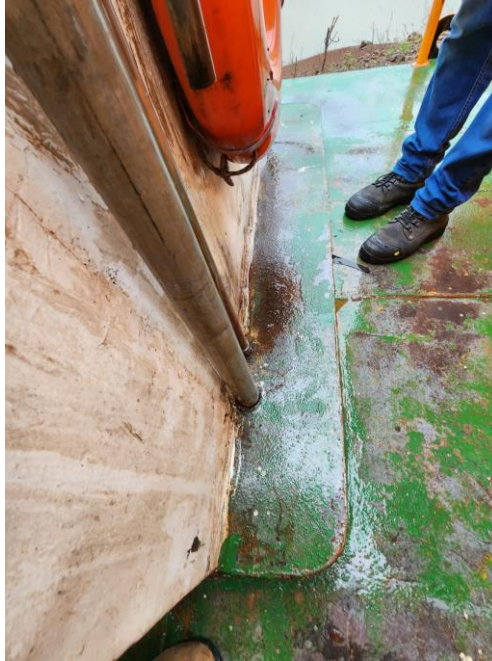
Figura 19 – Tubo passante no convés deve ser soldados para garantir estanqueidade.

- 23) Vedar a passagem do convés da rede de abastecimento.

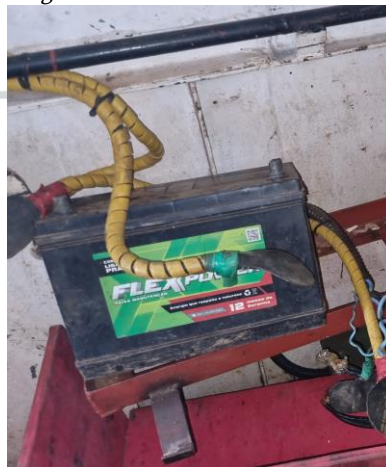
Figura 22- Estado atual das baterias.

- 28) Prover bomba com automático e no mínimo vazão de $15\text{m}^3/\text{h}$ ou 4700 gph.
- 29) Realizar troca das baterias e apresentar os bornes das baterias protegidos por material isolante

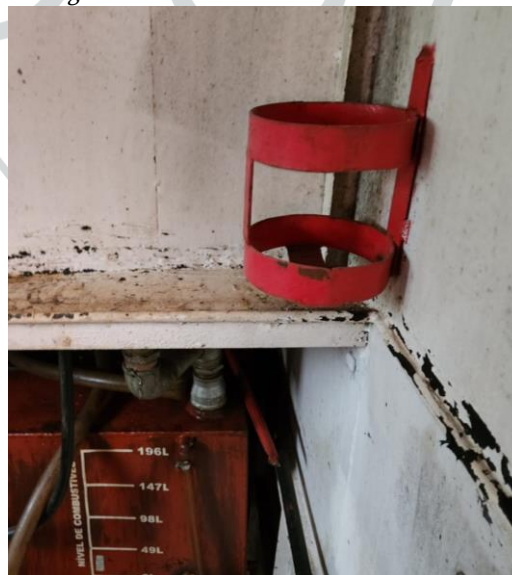
Figura 30 – Extintores a serem substituídos.

38) Substituir extintor pó químico 4 kg na praça de máquinas.

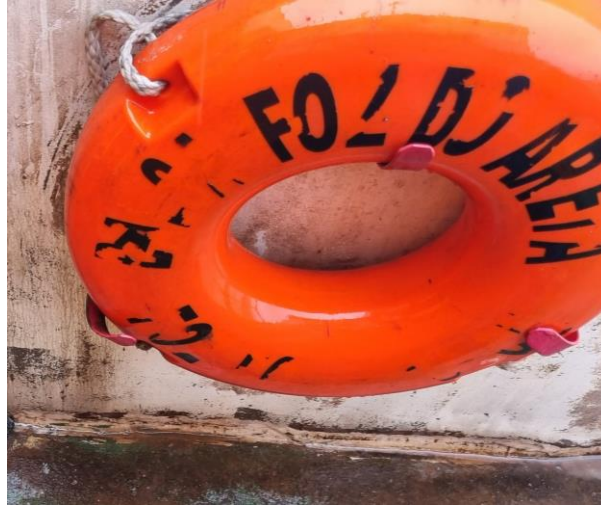
Figura 31 – Estado atual boias de salvatagem.

39) Substituir boias classe III. Serão 2 boias.

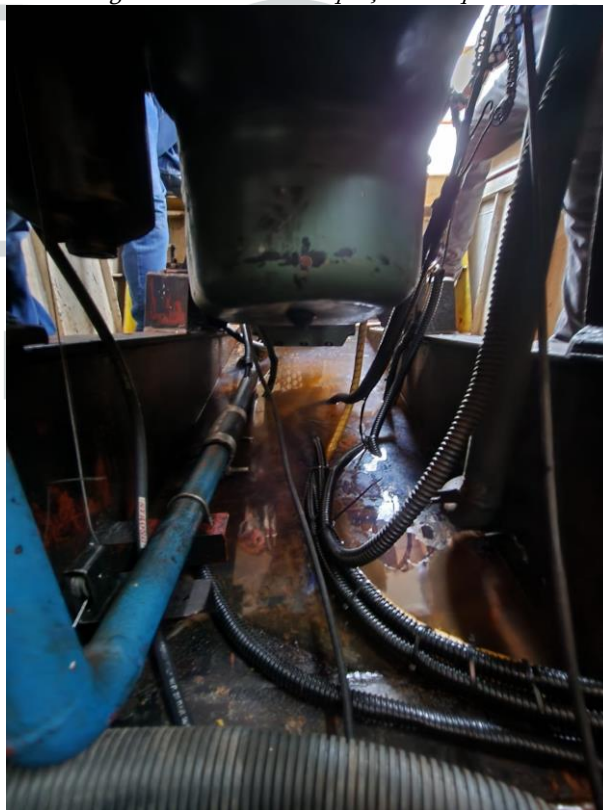
Figura 34 – Estado atual praça de máquinas.

- 42) Realizar limpeza dos compartimentos internos, com escovas rotativas. É aconselhável que os perfis tenham sua limpeza com lixa. Na limpeza geral deve-se tirar equipamento sobressalente e realizar esgoto da praça de máquinas e do pique tanque de ré.

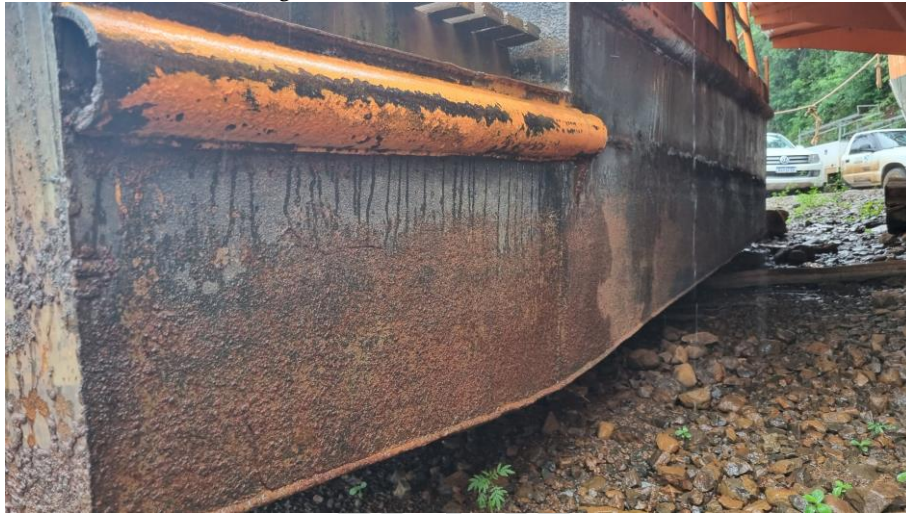
Figura 35 – Estado atual da embarcação.

- 43) Na área externa da embarcação, inicialmente é aconselhável a limpeza do casco com jato de água pressurizada, com pressão de pelo menos 3000psi.
