LAUDO TÉCNICO
BALSA – FOZ DO AREIA
Prefeitura Municipal de Cruz Machado - PR

11 DE DEZEMBRO DE 2023

O presente documento tem como objetivo apresentar a Prefeitura de Cruz Machado-PR, um laudo técnico contendo uma série de recomendações de serviços a serem realizados na embarcação **FOZ DO AREIA** durante estadia em estaleiro e o orçamento estimativo inicial dos custos da realização de tais serviços.

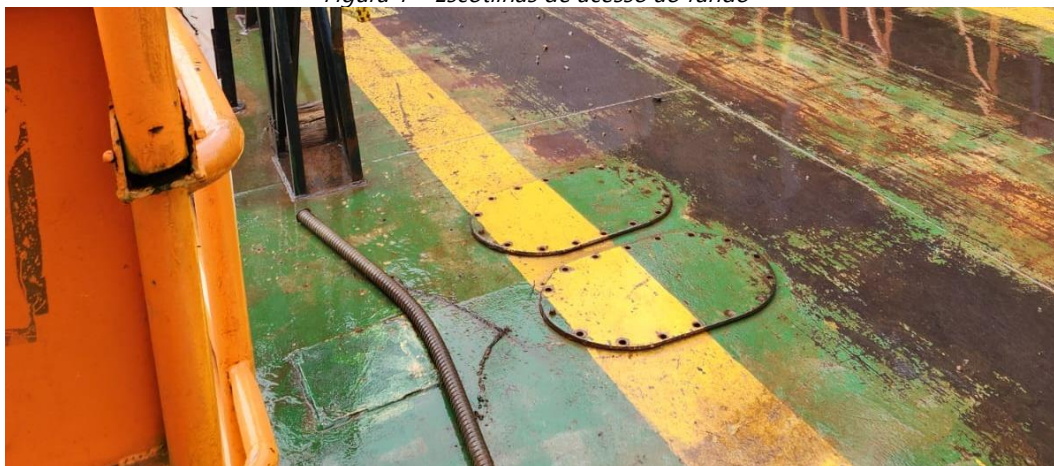
Figura 1 – Escotilhas de acesso ao fundo

1) Alterar posição da escotilha de acesso ao fundo da embarcação. As escotilhas devem ser posicionadas fora da área de carga.

- A. As dimensões das escotilhas devem ser de 600x600mm, com espessura de 5/16". Total de peças a serem fabricadas 8 peças. (Aço A-36). É aconselhável manter o padrão em elipse.

- B. Abaixo da tampa de aço, deverá haver capa de borracha com dimensões de 600x600 mm e espessura de 5/16". Total de peças a serem fabricadas 8 peças.

- C. As tampas devem possuir parafusos com porcas passantes para garantir o fechamento delas. Cada tampa deverá possuir pelo menos 20 conjuntos, totalizando 160 conjuntos (parafusos + porcas + arruelas). Os parafusos devem ser galvanizados. As dimensões dos parafusos podem ser de 1.1/2"x1/2".

- D. É aconselhável a colocação de cantoneiras ao redor da escotilha para evitar a entrada de água nos flutuantes. O perfil a ser utilizado pode ser o de L 1"x 1/4". O comprimento total necessário será de 9,60 metros. Com isto o perfil ficará sobressalente ao convés 6,35mm. (Aço A-36).

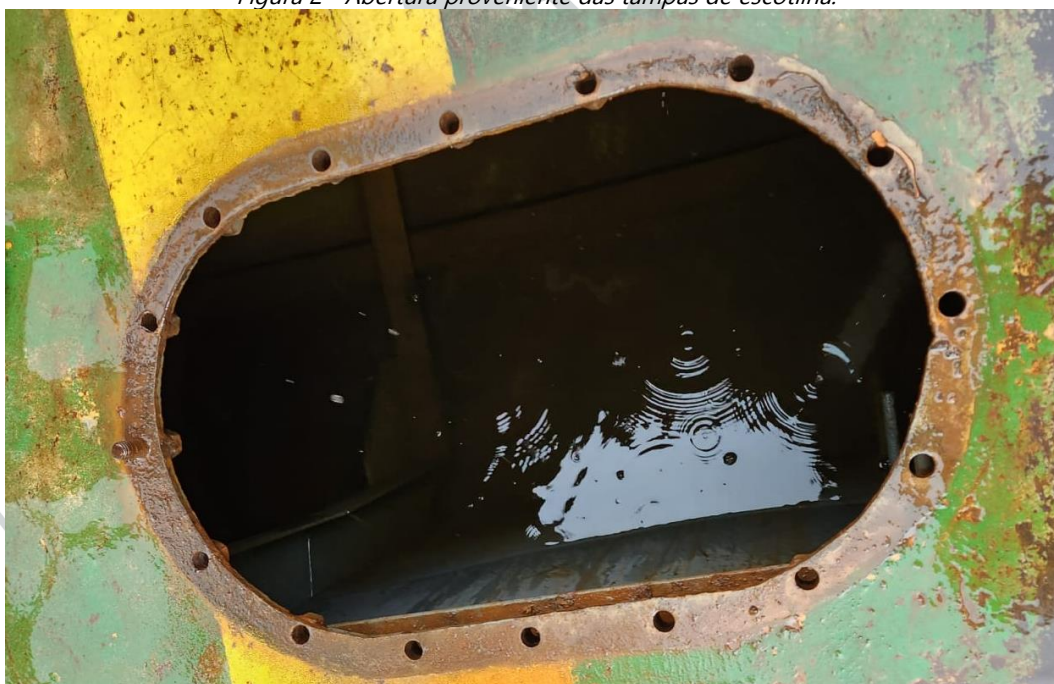
Figura 2 - Abertura proveniente das tampas de escotilha.

2) Fechamento das escotilhas antigas, deverão ser soldadas com solda contínua. As dimensões da abertura antiga é de 600x400mm. Serão 08 aberturas que deverão ser fechadas. A chapa a ser colocada deverá manter o padrão da original, 5/16" (Aço A-36).

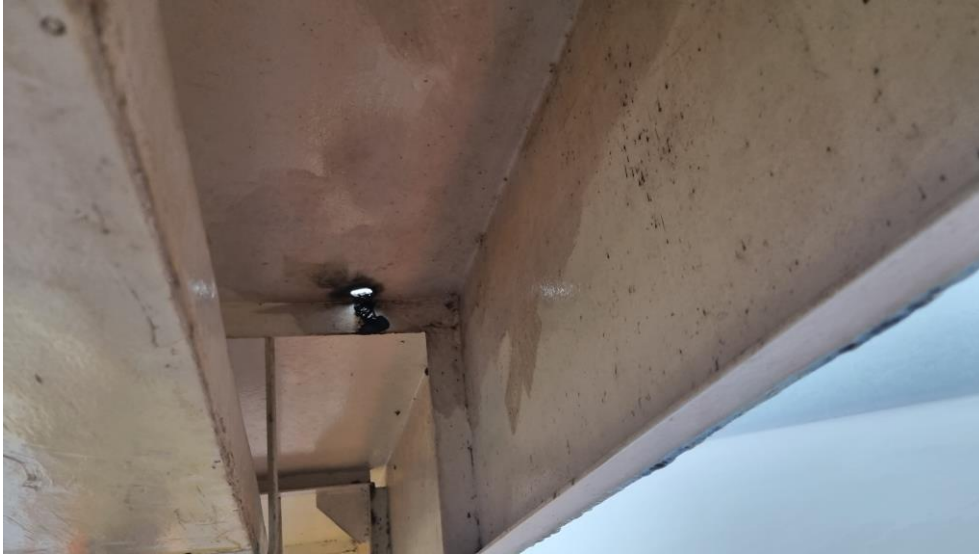
Figura 3 - Furo acima do local abrigado para passageiros.

3) Reparar chapa do teto no local onde os passageiros ficam abrigados. Aconselhável a utilização de chapa com espessura mínima de 3/16" (aço A-36).

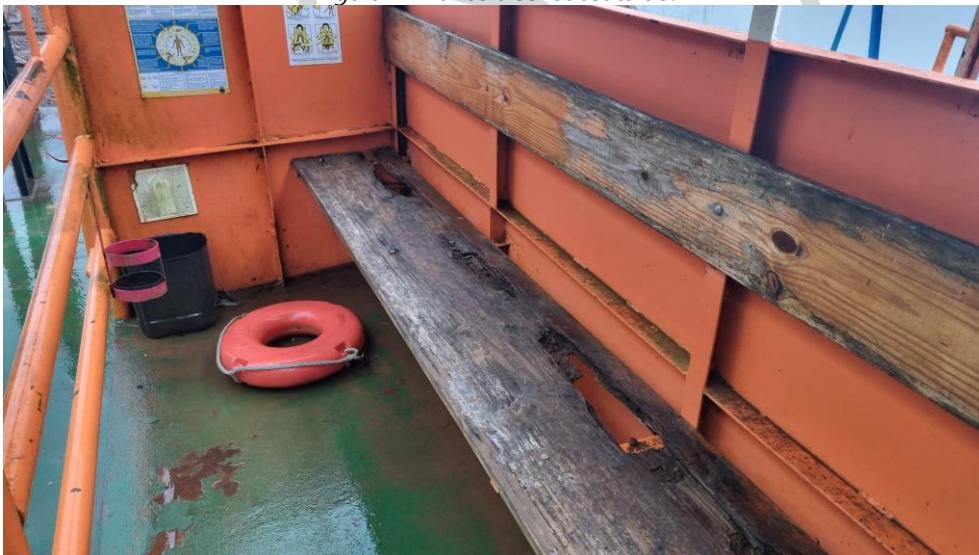
Figura 4 - Banco a ser substituído.

4) Substituir os bancos destinados ao transporte de passageiros. O banco é repartido em 02 peças:

- A. Peça 01 – 2,00m x 0,40m. Espessura de 20 mm
- B. Peça 02 - 3,00 m x 0,40m. Espessura de 20 mm
- C. Peça 03 – 2,00m x 0,30m. Espessura de 20 mm
- D. Peça 04 - 3,00 m x 0,30m. Espessura de 20 mm

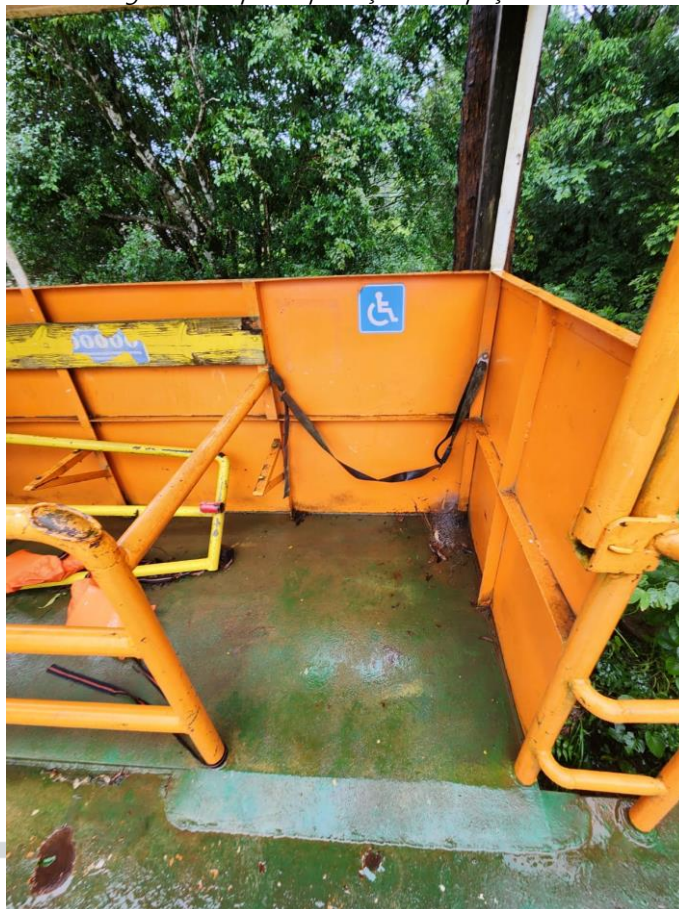
Figura 5 - Adicionar guarda corpo de proteção ao espaço destinado ao cadeirante.

5) Adicionar a parte do guarda corpo inferior no espaço para o cadeirante, a altura do guarda corpo em relação ao piso deve ter no máximo 230 mm.

A. Tubo 1.1/4" SCH40 – comprimento 1,20 m. (Aço A-36)

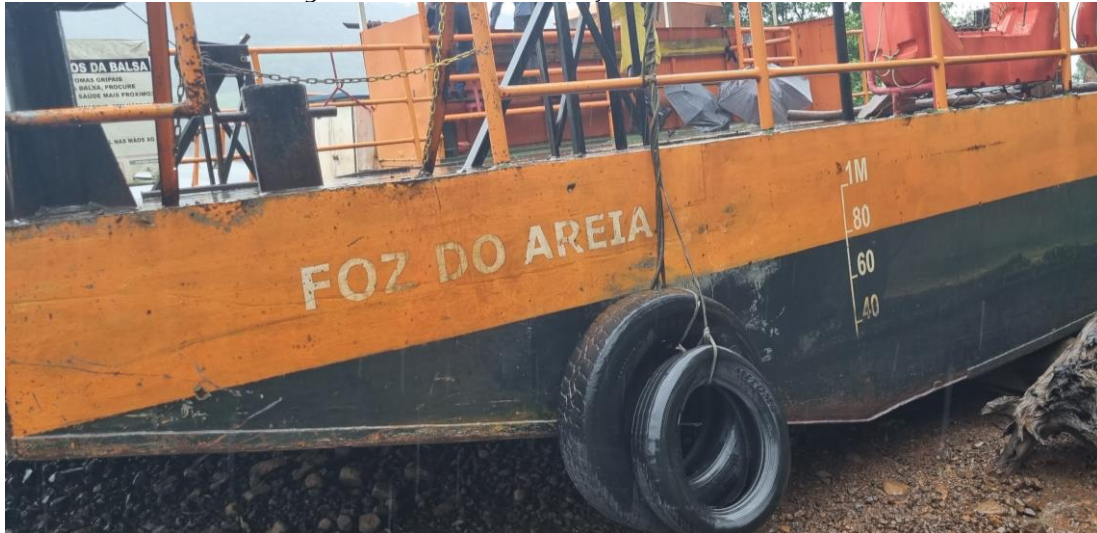
Figura 6 - Nome da embarcação deve ser soldado.

8) Prover nome na popa e proa. Os nomes devem ser em chapa e soldados, a altura mínima é de 10 cm. Recomendasse os nomes com 20 cm de altura. Devem ser pintados de branco, são necessárias 04 peças.

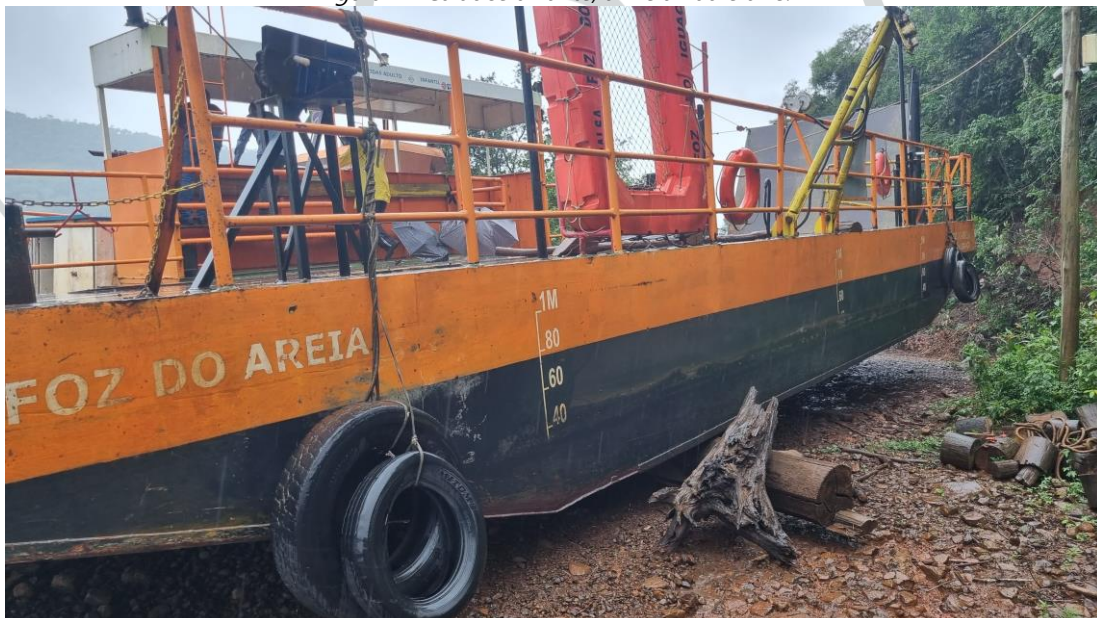
Figura 7 - Calados a vante, a meia nau e a ré.

10) Prover calados a vante, a ré e a meia nau. Os calados devem ser soldados e pintados de branco, a altura recomendada é de 10 cm.

- A. Deve-se corrigir a escala antiga. Deve-se corrigir a escala antiga. A medida correta de altura de calados, leva em consideração como base o fundo da embarcação. A escala deve conter os seguintes números 20, 40, 60, 80 e 1M. Deve-se providenciar 06 conjuntos de números.

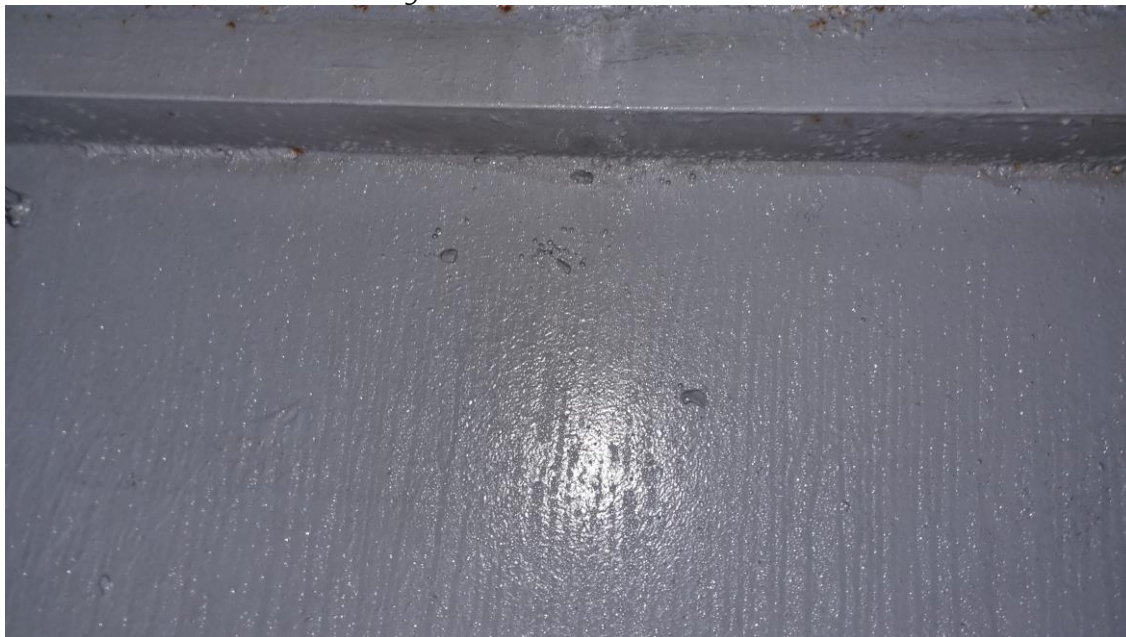
Figura 8 - Solda deve ser contínua.

11) Soldar antepara da meia nau de um bordo ao outro na embarcação e reparar furo. A solda deve garantir estanqueidade a embarcação.

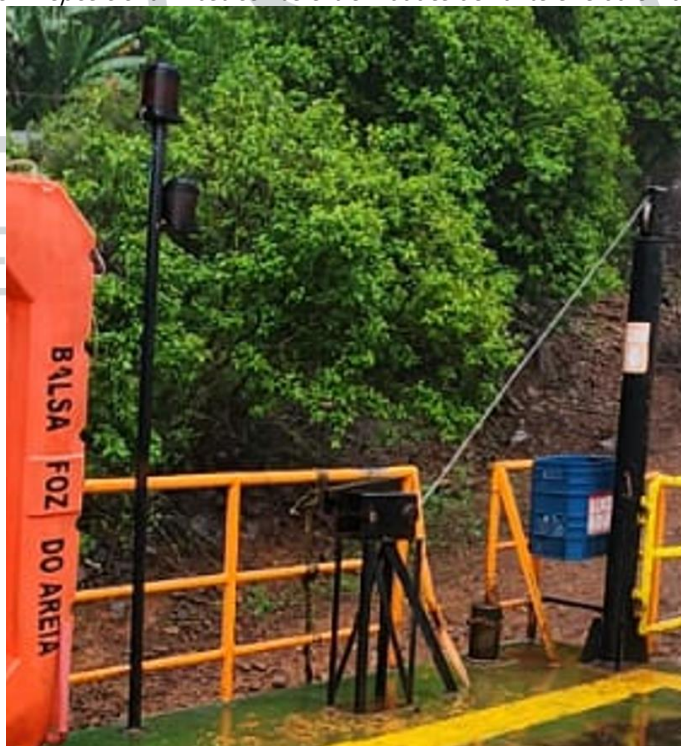
Figura 9 - Reposicionar mastros nas extremidades de vante e ré da embarcação.

12) Alterar posição dos mastros da embarcação. Devem ser posicionados nas extremidades da embarcação, na proa e popa.

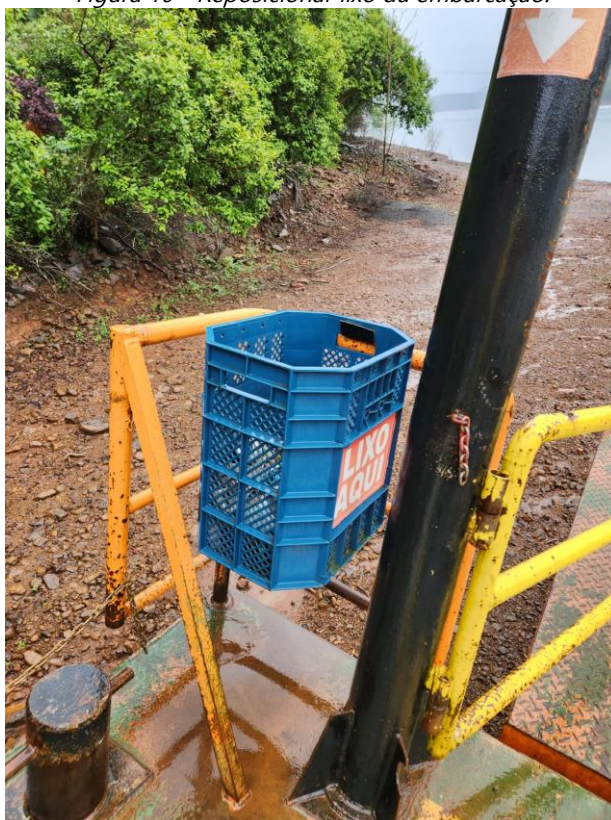
Figura 10 - Reposicionar lixo da embarcação.

13) Reposicionar lixo, para a posição do aparelho flutuante.

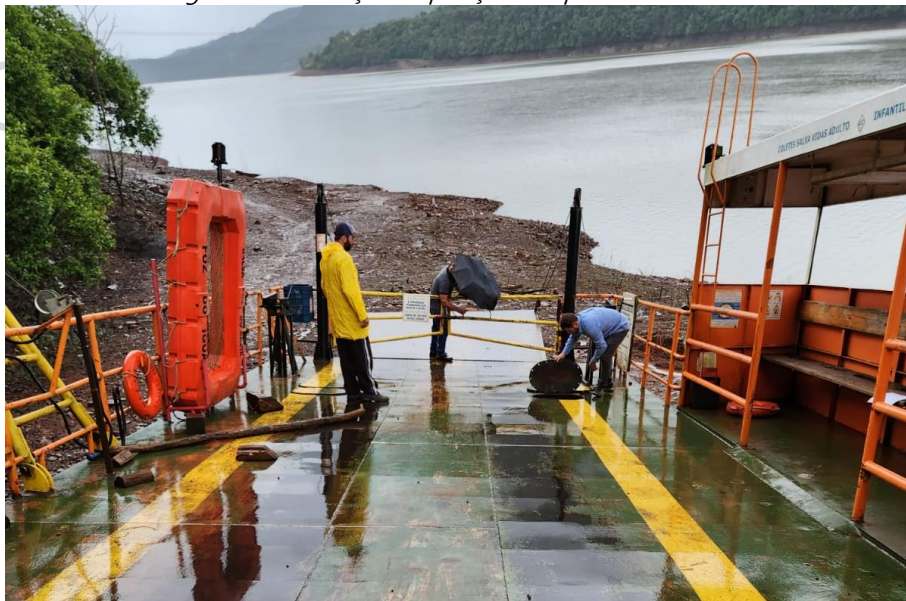
Figura 12 - Alteração da posição do aparelho flutuante.

15) Base para o aparelho flutuante acima da casaria. O aparelho flutuante terá sua posição alterada, será tirado do convés principal e colocado acima do local, conforme consta no arranjo geral.

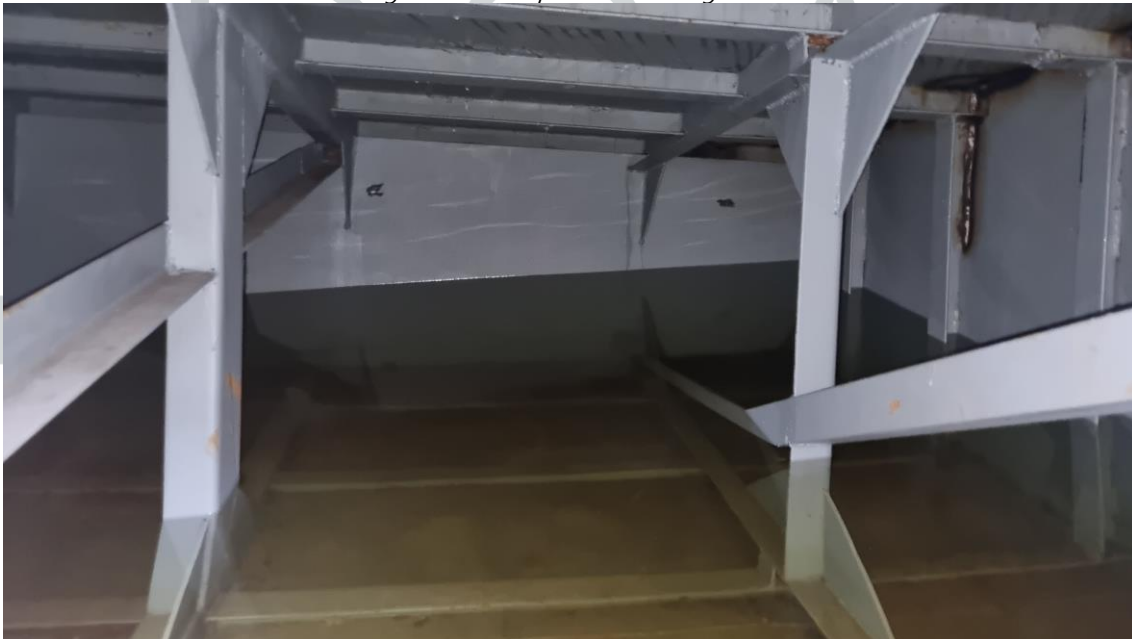
Figura 17 - Compartimentos alagados.

21) Realizar esgoto dos compartimentos internos.

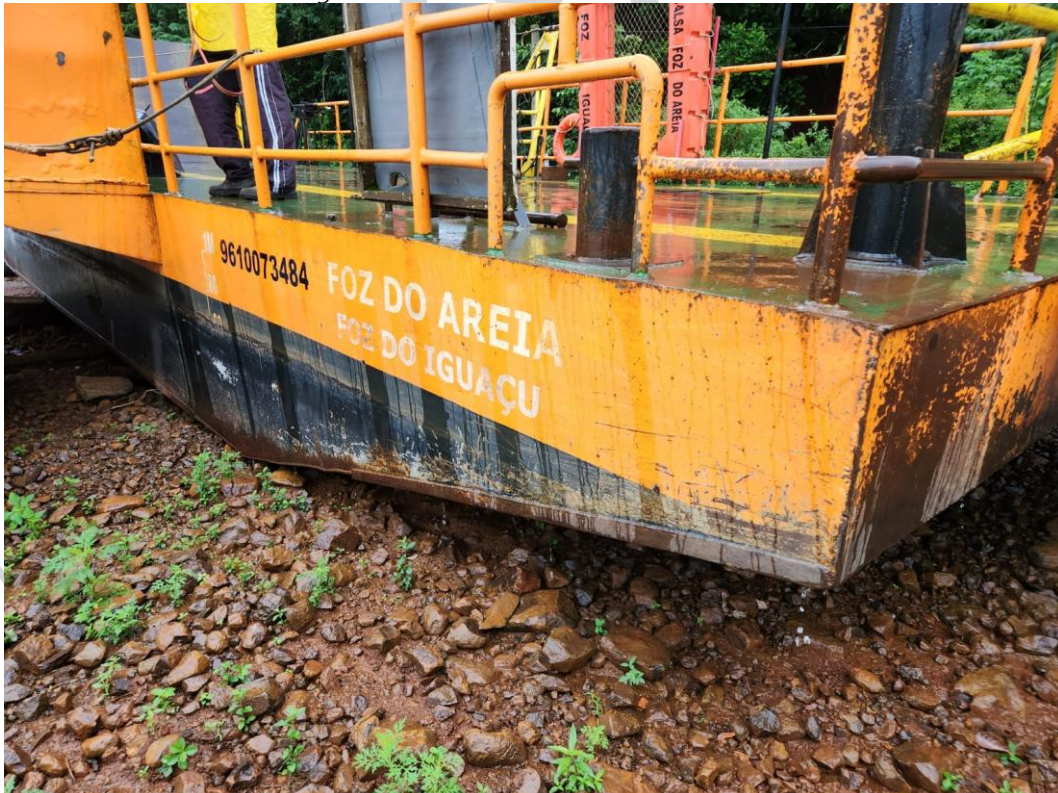
Figura 18 - Pintura do casco deve ser refeita.

25) Refazer pintura da embarcação.

- A. Costado acima da linha d'água, área 12,93m²;
- B. Espelhos acima da linha d'água, área 4,70m²;
- C. Convés principal, piso das rampas, tubulações, espaço destinado aos passageiros 120,00 m²;
- D. Teto do local destinado aos passageiros 13,00 m²;
- E. Compartimentos internos 264,06 m²;
- F. Costado abaixo da linha d'água, área 12,93m²;
- G. Espelhos abaixo da linha d'água, área 4,70m²;
- H. Chapa inferior das rampas 16,02m²;
- I. Teto do local destinado aos passageiros 13,00 m²;
- J. Outros equipamentos: 12,00 m²;

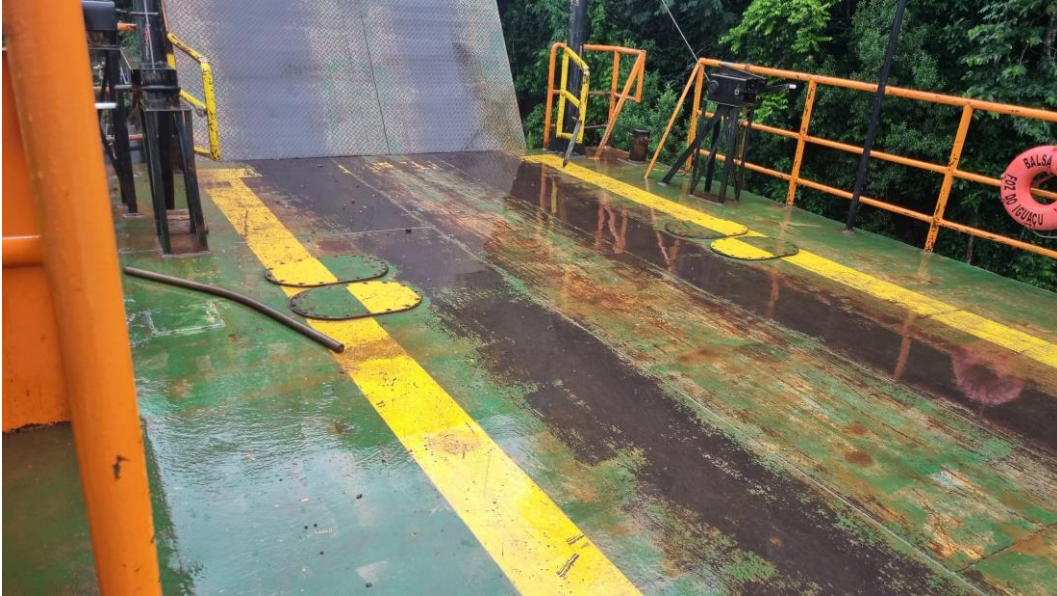
Figura 19 - Pintura da faixa de carga e convés antiderrapante.

26) A faixa de carga deve ser refeita, a faixa deve ter no mínimo 5 cm de largura.

- A. Faixa de carga 2,86 m²

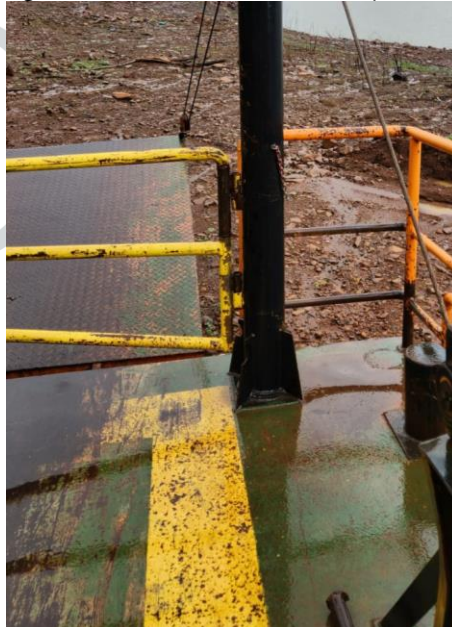
Figura 23 - Alterar dobradiças dos portões.

32) Trocar dobradiças dos portões e trava a fim de manter o portão rígido quando travado. As dobradiças devem ser de aço 1020. Além disso, deve-se trocar os tubos amassados do portão. Total de tubos necessários 24 m, tubo 1.1/4" SCH40.

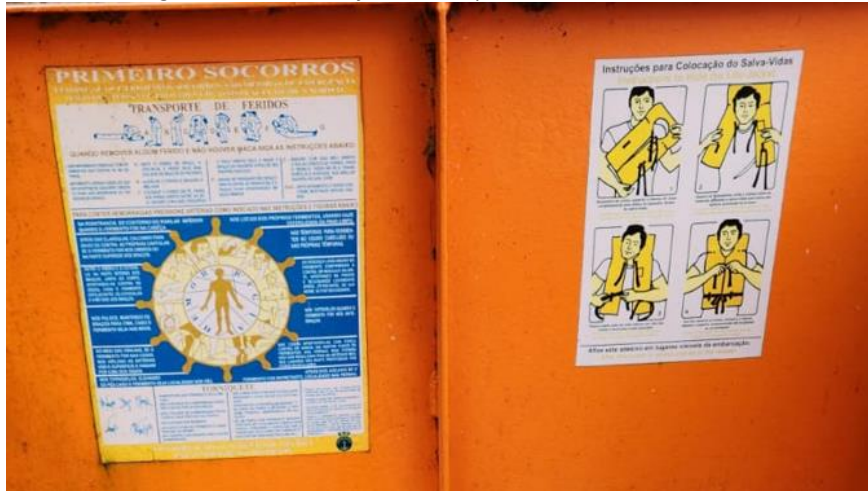
Figura 24 - Quadros informativos que devem ser substituídos.

34) Substituir placas informativas na casaria no espaço destinado aos passageiros. Os quadros que devem estar expostos, são os quadros de primeiros socorros e informações

de colocação de salva-vidas. Além dos quadros com identificação de proibido fumar e área para deficientes.

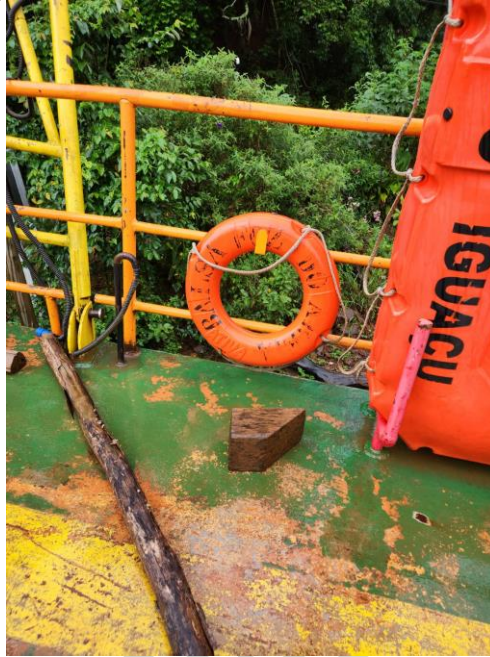
Figura 26 - Boia de salvatagem, deve ser substituída.

36) Trocar as boias salva-vidas com retinida. As boias salva vidas podem ser classe III, podendo ser adotada a classe II, se não for encontrada a classe III. São 02 boias com retinida.

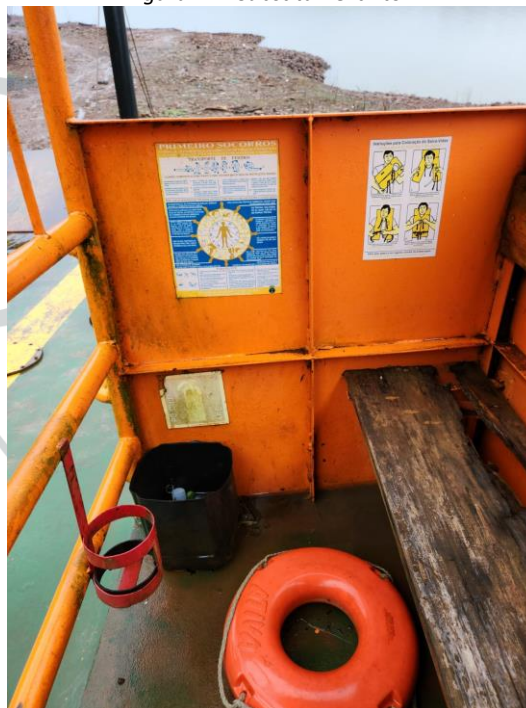
Figura 27 - Substituir extintor.

37) Substituir extintor. O extintor BC pode ser o de pó químico 4 kg.
