LAUDO TÉCNICO  
**REBOCADOR – PALMEIRINHA I**  
Prefeitura Municipal de Cruz Machado - PR

11 DE DEZEMBRO DE 2023

ENGENHARIA NAVAL

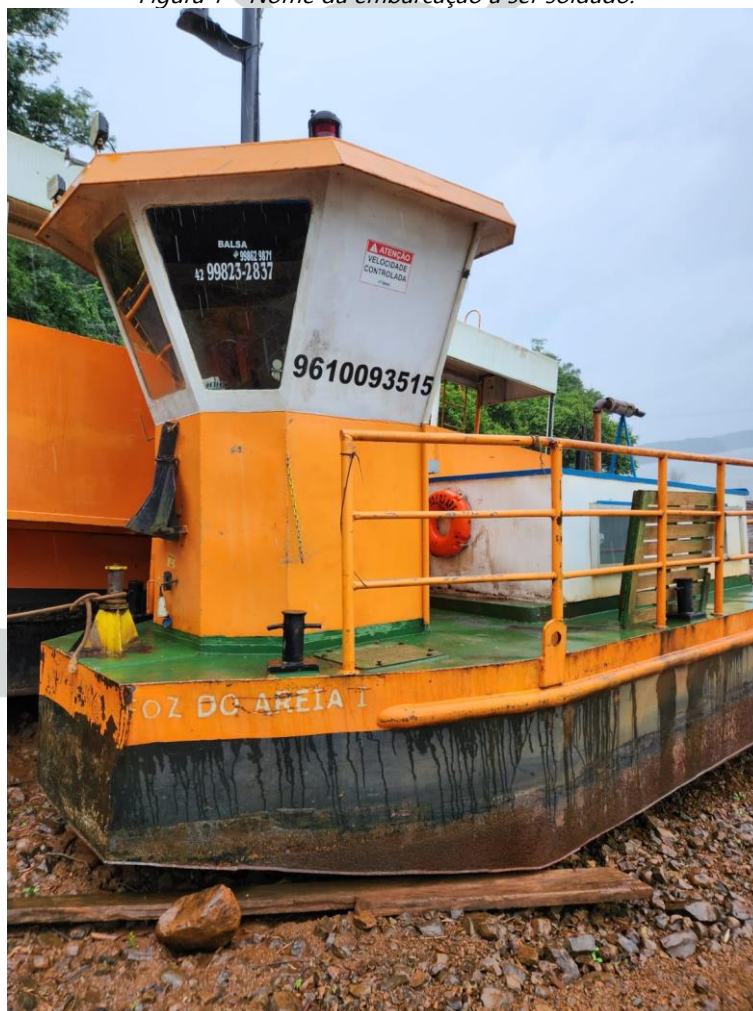
*Figura 1 – Nome da embarcação a ser soldado.*

- 1) Prover nome na popa e proa. Os nomes devem ser em chapa e soldados, a altura mínima é de 10 cm. Recomendasse os nomes com 20 cm de altura. Devem ser pintados de branco, são necessárias 04 peças.

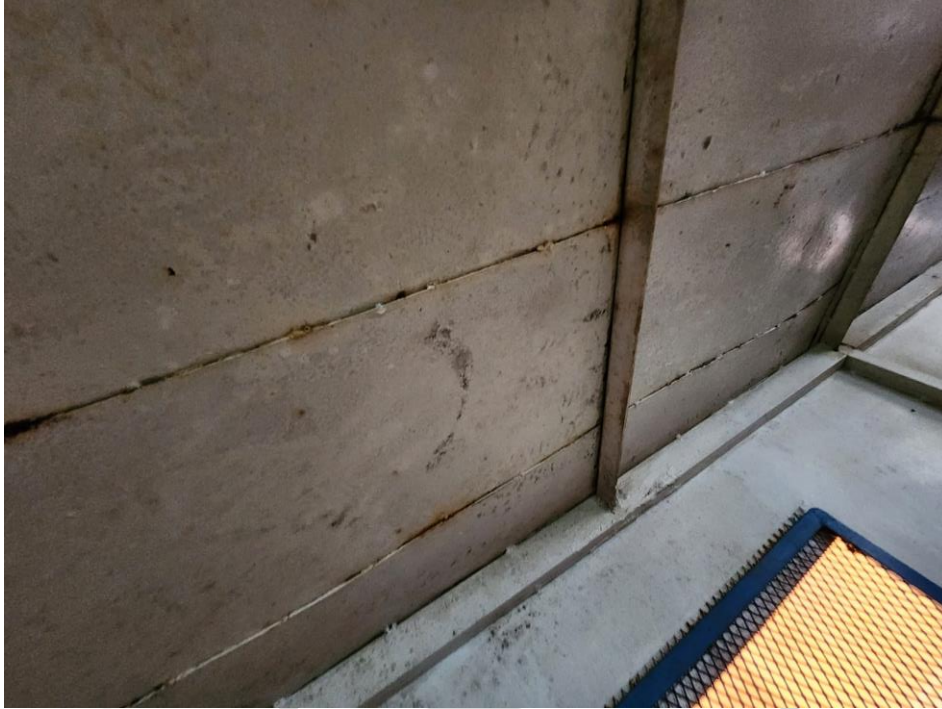
*Figura 2 - Teto da praça de máquinas.*

- A. Deve-se corrigir a escala antiga. A medida correta de altura de calados, leva em consideração como base o fundo da embarcação.
  - B. A escala deve conter os seguintes números 20, 40, 60, 80.
  - C. Deve-se providenciar 06 conjuntos de números.
- 3) Soldar teto da casaria para evitar a entrada de água para dentro da praça de máquinas.

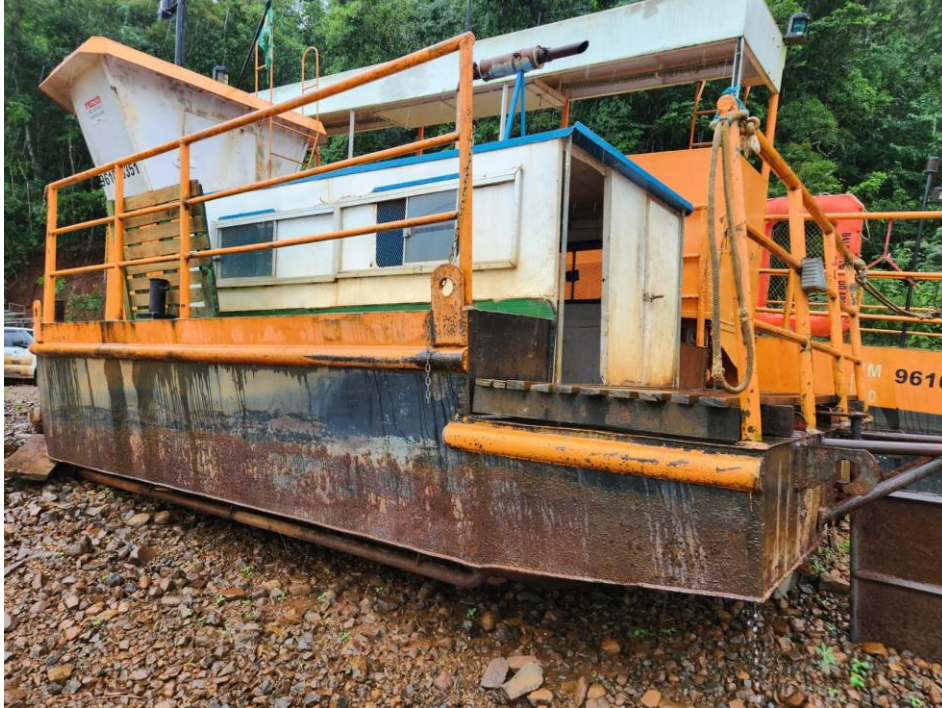
Figura 3 – Porto de inscrição deve ser soldado a ré.

- 4) Soldar porto de inscrição, sendo a altura recomendada é de 10 cm.

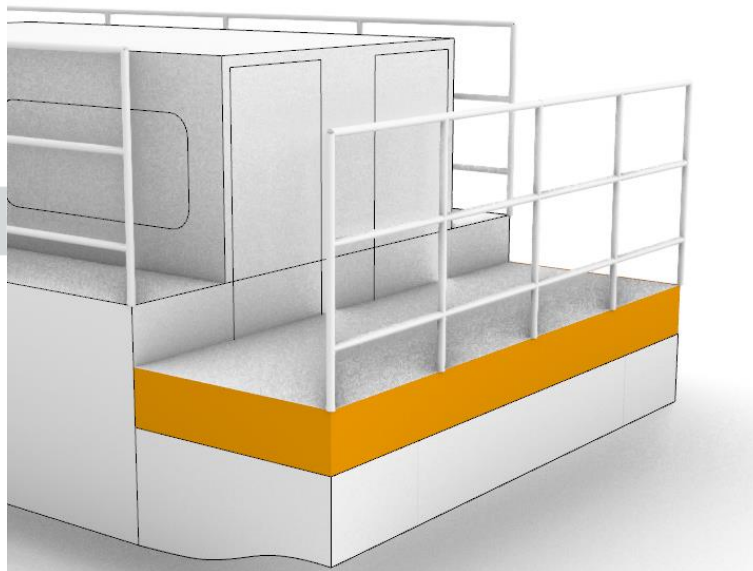
Figura 4 - Estrutura da popa a ser modificada.

- 5) A popa da embarcação deverá ser estendida, a fim garantir o espaço necessário para o conjunto hidráulico do leme, conforme sugestão na Figura 4 em laranja. A área da chapa adicionada é de 1,20m<sup>2</sup>. Chapa 5/16" (A-36).

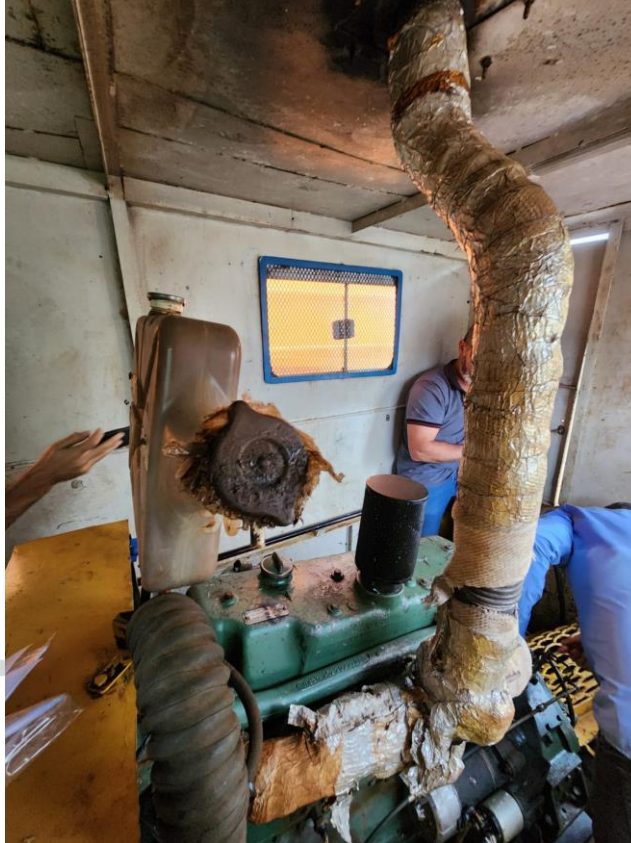
*Figura 5 - Proteção térmica da rede de escape de gases.*

- 6) Substituir a proteção térmica da rede de escape de gases. Recomenda-se que o isolamento seja feito com jaqueta e arame inox.

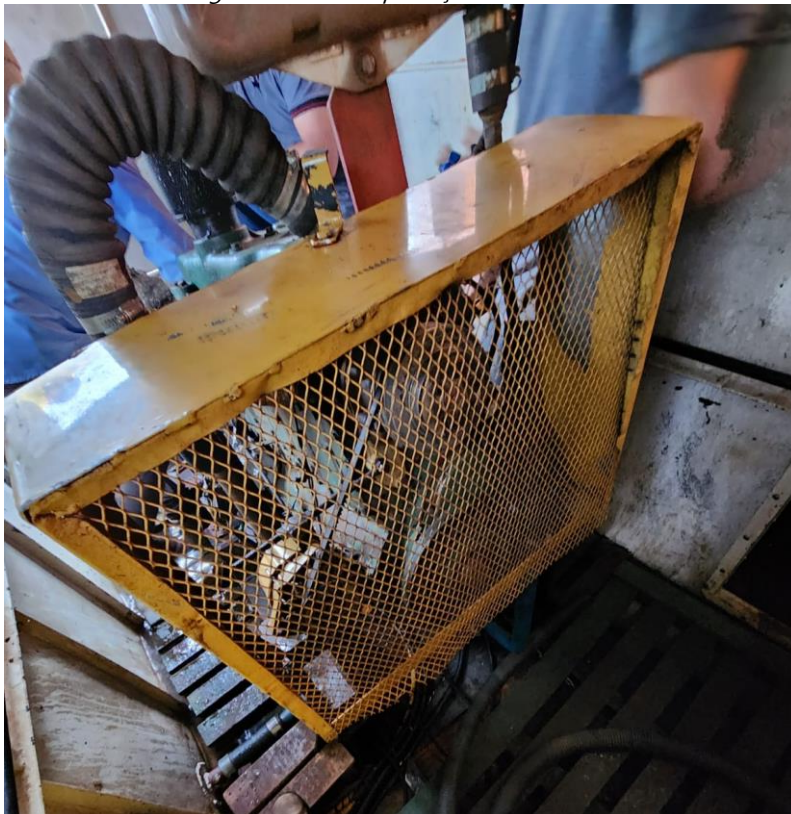
Figura 6 - Tela de proteção de motores.

- 7) Fixar adequadamente a tela de proteção das partes móveis do motor principal. A proteção deve ser soldada no local.

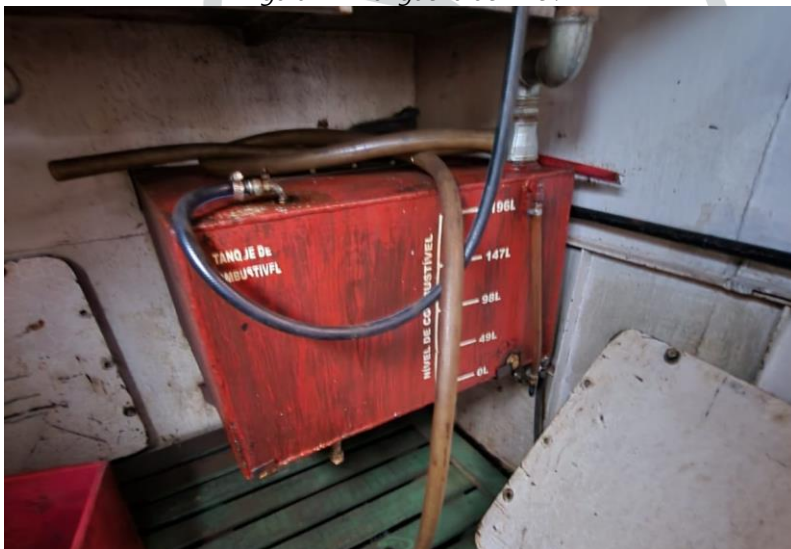
Figura 7 - Mangueira de nível.

- 8) Substituir mangueira de nível do tanque de óleo combustível. Deve-se providenciar 0,5 metros de mangueira cristal, para substituição da mangueira acoplada ao tanque.

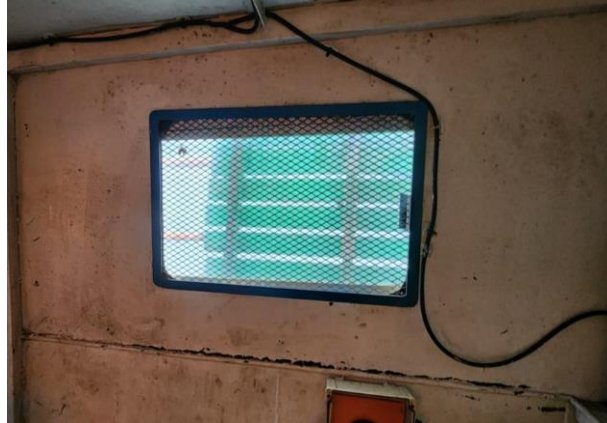
Figura 10 – Vidro da praça de máquinas

11) Substituir o vidro quebrado

- A. As dimensões aproximadas do vidro são 1200x500mm, com espessura de 6mm.

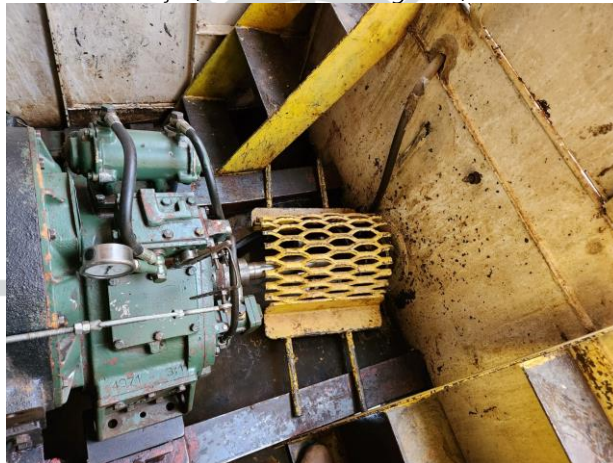
Figura 11 – Eixo da embarcação, sistema utilizado gaxeta, recomenda-se substituição.

- 12) Eliminar vazamento gaxeta. Recomendasse que o sistema propulsivo seja trocado utilizando sistema de vedação através de selo mecânico.

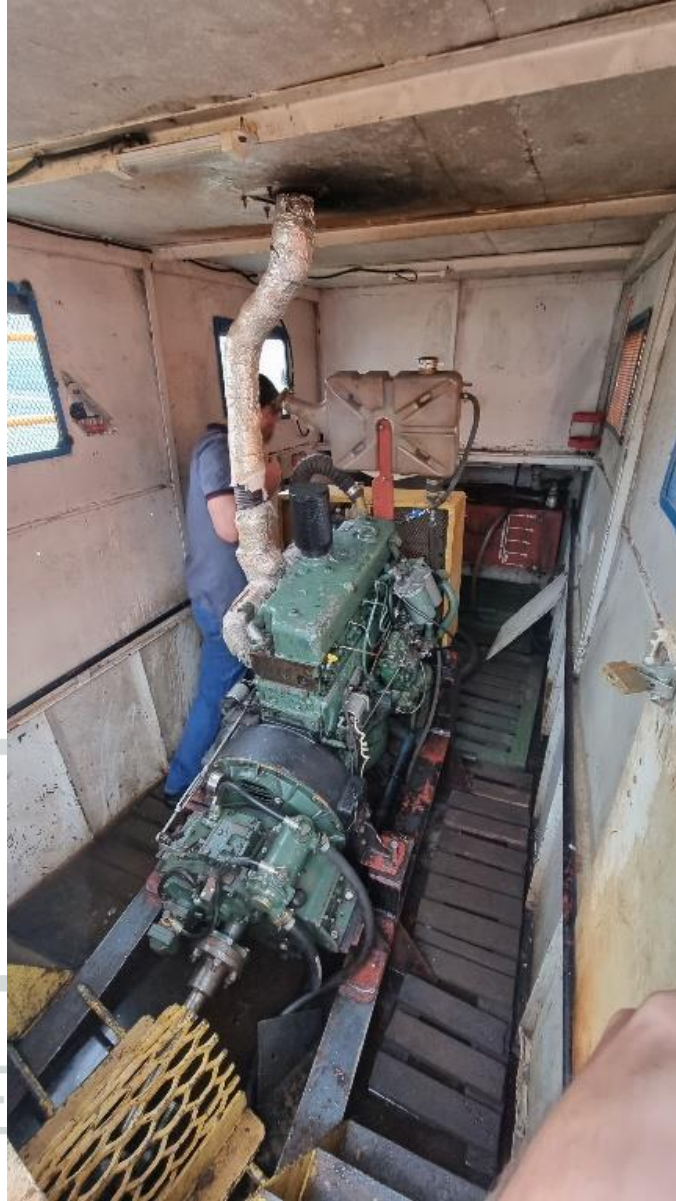
*Figura 13 - Necessário a criação de um guarda corpo envolta do MCP.*

- 15) Guarda corpo de proteção envolta do motor. Tubulação poderá ser de 1" SCH40, no total serão necessários 6m de tubo.

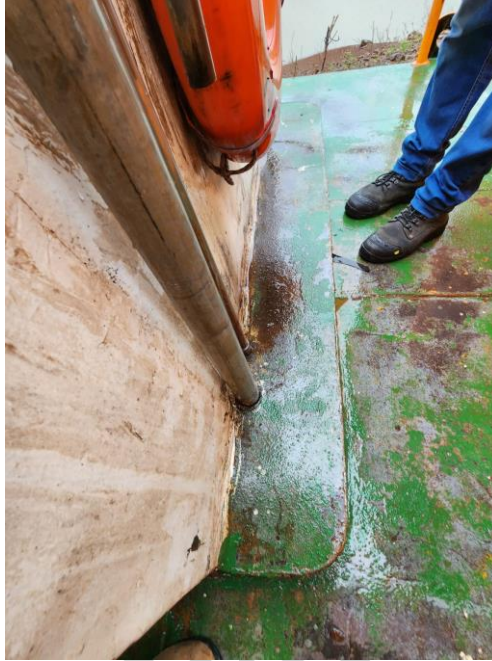
Figura 16 – Tubo passante no convés deve ser soldados para garantir estanqueidade.

23) Vedar a passagem do convés da rede de abastecimento.

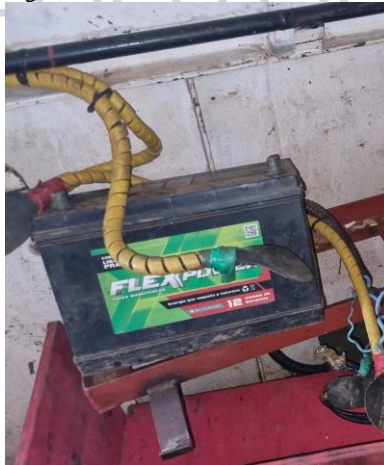
Figura 19- Estado atual das baterias.

29) Realizar troca das baterias e apresentar os bornes das baterias protegidos por material isolante

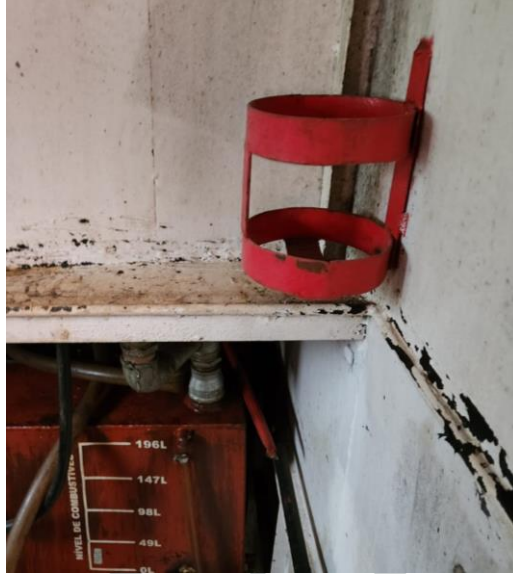
Figura 27 – Extintores a serem substituídos.

38) Substituir extintor pó químico 4 kg na praça de máquinas.

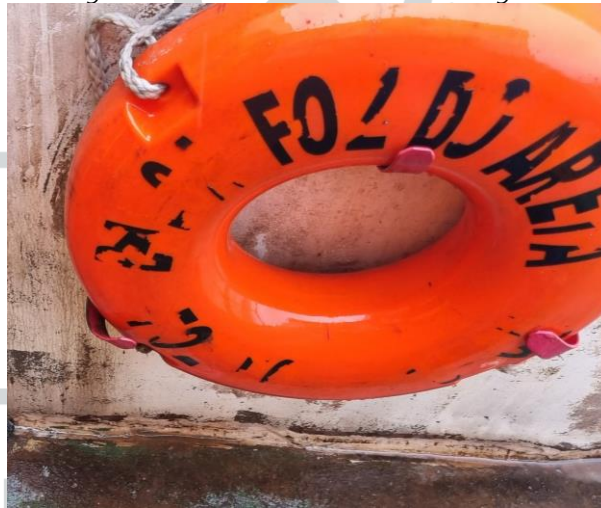
Figura 28 – Estado atual boias de salvatagem.

39) Substituir boias classe III. Serão 2 boias.

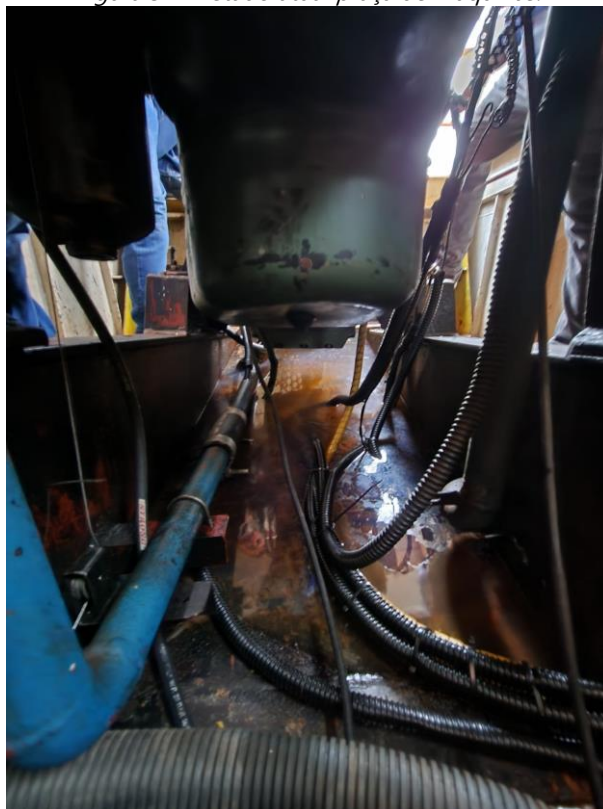
Figura 31 – Estado atual praça de máquinas.

42) Realizar limpeza dos compartimentos internos, com escovas rotativas. É aconselhável que os perfis tenham sua limpeza com lixa. Na limpeza geral deve-se tirar equipamento sobressalente e realizar esgoto da praça de máquinas e do pique tanque de ré.

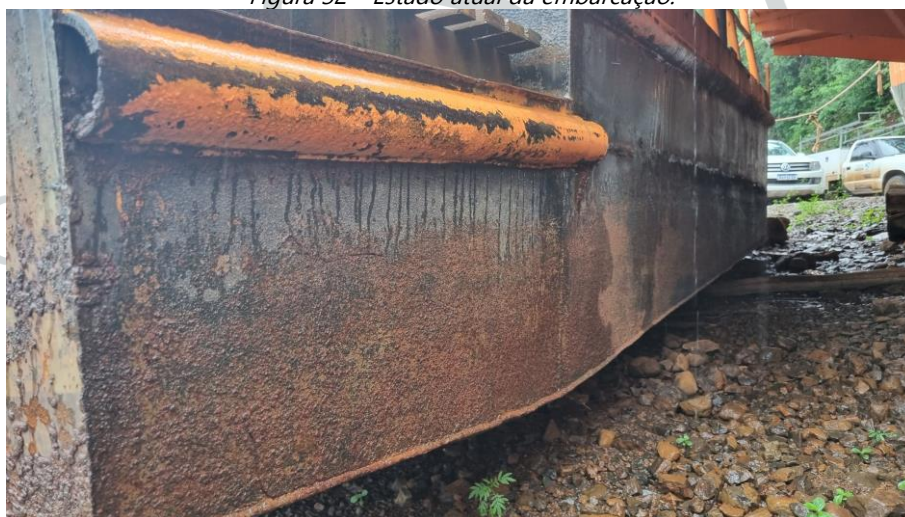
Figura 32 – Estado atual da embarcação.

43) Na área externa da embarcação, inicialmente é aconselhável a limpeza do casco com jato de água pressurizada, com pressão de pelo menos 3000psi.
