LAUDO TÉCNICO
BALSA – PALMEIRINHA
Prefeitura Municipal de Cruz Machado - PR

11 DE DEZEMBRO DE 2023

O presente documento tem como objetivo apresentar a Prefeitura de Cruz Machado-PR, um laudo técnico contendo uma série de recomendações de serviços a serem realizados na embarcação **PALMEIRINHA** durante estadia em estaleiro e um orçamento estimativo inicial dos custos da realização de tais serviços.

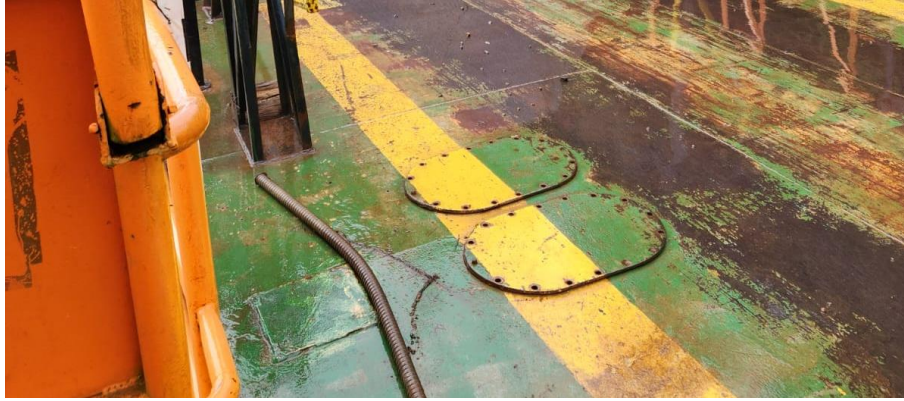
Figura 1 – Escotilhas de acesso ao fundo

1) Alterar posição da escotilha de acesso ao fundo da embarcação. As escotilhas devem ser posicionadas fora da área de carga.

- A. As dimensões das escotilhas devem ser de 600x600mm, com espessura de 5/16". Total de peças a serem fabricadas 8 peças. (Aço A-36). É aconselhável manter o padrão em elipse.

- B. Abaixo da tampa de aço, deverá haver capa de borracha com dimensões de 600x600 mm e espessura de 5/16". Total de peças a serem fabricadas 8 peças.

- C. As tampas devem possuir parafusos com porcas passantes para garantir o fechamento delas. Cada tampa deverá possuir pelo menos 20 conjuntos, totalizando 160 conjuntos (parafusos + porcas + arruelas). Os parafusos devem ser galvanizados. As dimensões dos parafusos podem ser de 1.1/2"x1/2".

- D. É aconselhável a colocação de cantoneiras ao redor da escotilha para evitar a entrada de água nos flutuantes. O perfil a ser utilizado pode ser o de L 1"x 1/4". O comprimento total necessário será de 9,60 metros. Com isto o perfil ficará sobressalente ao convés 6,35mm. (Aço A-36).

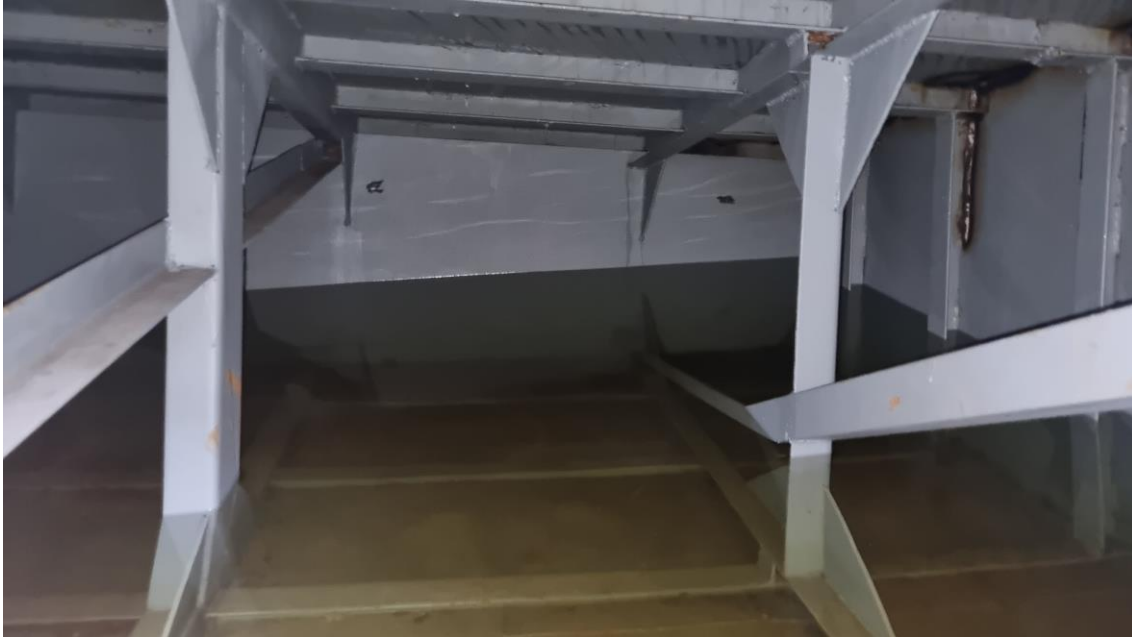
Figura 15 - Compartimentos alagados.

20) Realizar esgoto dos compartimentos internos.

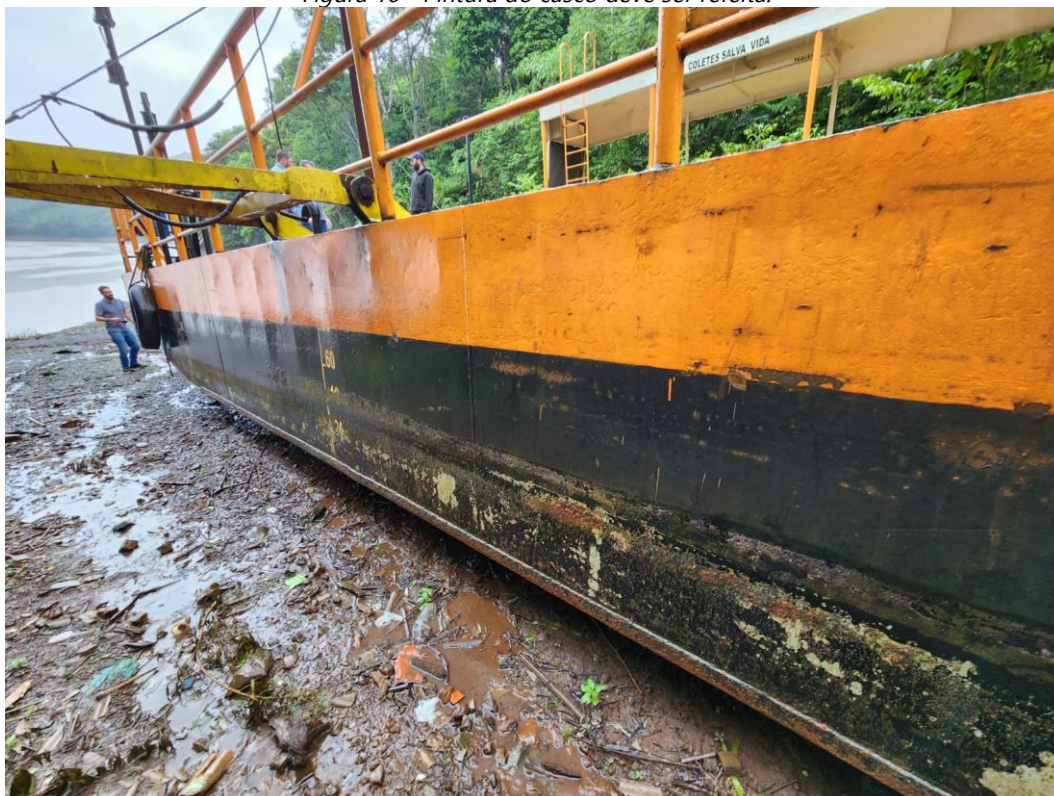
Figura 16 - Pintura do casco deve ser refeita.

24) Refazer pintura da embarcação.

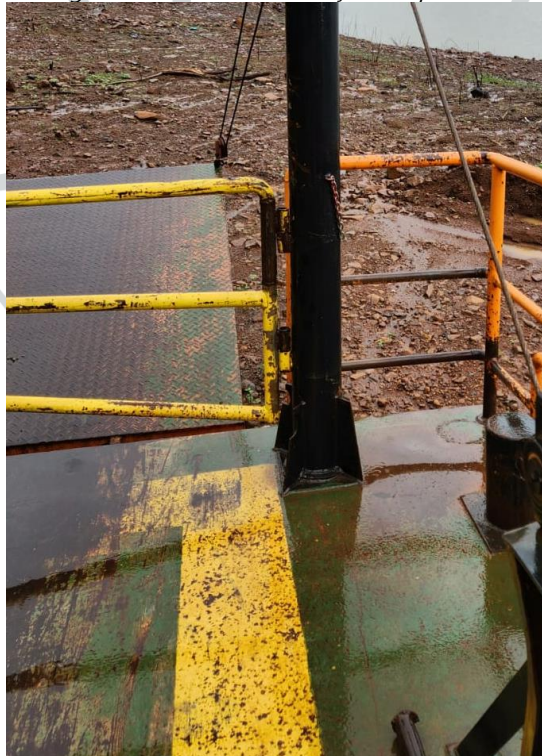
Figura 21 - Alterar dobradiças dos portões.

31) Trocar dobradiças dos portões e trava a fim de manter o protão rígido quando travado. As dobradiças devem ser de aço 1020. Além disso, deve-se trocar os tubos amassados do portão. Total de tubos necessários 24 m, tubo 1.1/4" SCH40.

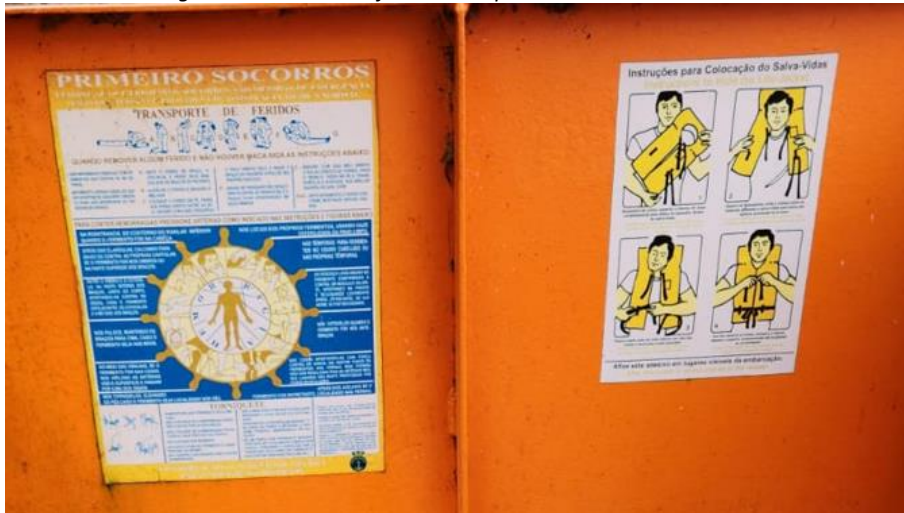
Figura 22 - Quadros informativos que devem ser substituídos.

33) Substituir placas informativas na casaria no espaço destinado aos passageiros. Os quadros que devem estar expostos, são os quadros de primeiros socorros e informações de colocação de salva-vidas. Além dos quadros com identificação de proibido fumar e área para deficientes.

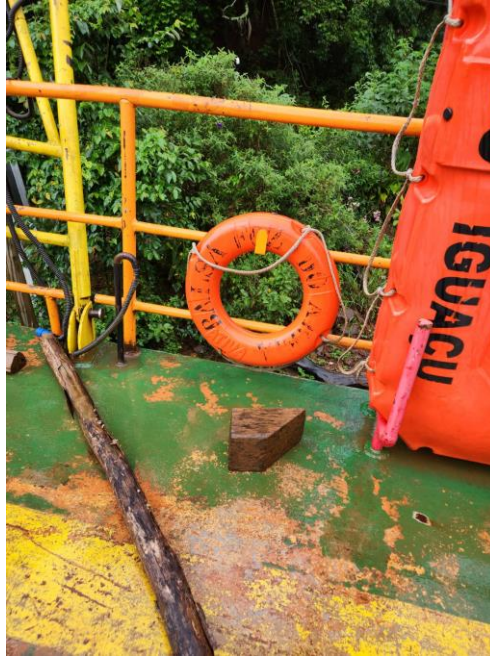
Figura 24 - Boia de salvatagem, deve ser substituída.

35) Trocar as boias salva-vidas com retinida. As boias salva vidas podem ser classe III, podendo ser adotada a classe II, se não for encontrada a classe III. São 02 boias com retinida.
