LAUDO TÉCNICO  
**REBOCADOR – RIO DO AREIA I**  
Prefeitura Municipal de Cruz Machado - PR

11 DE DEZEMBRO DE 2023

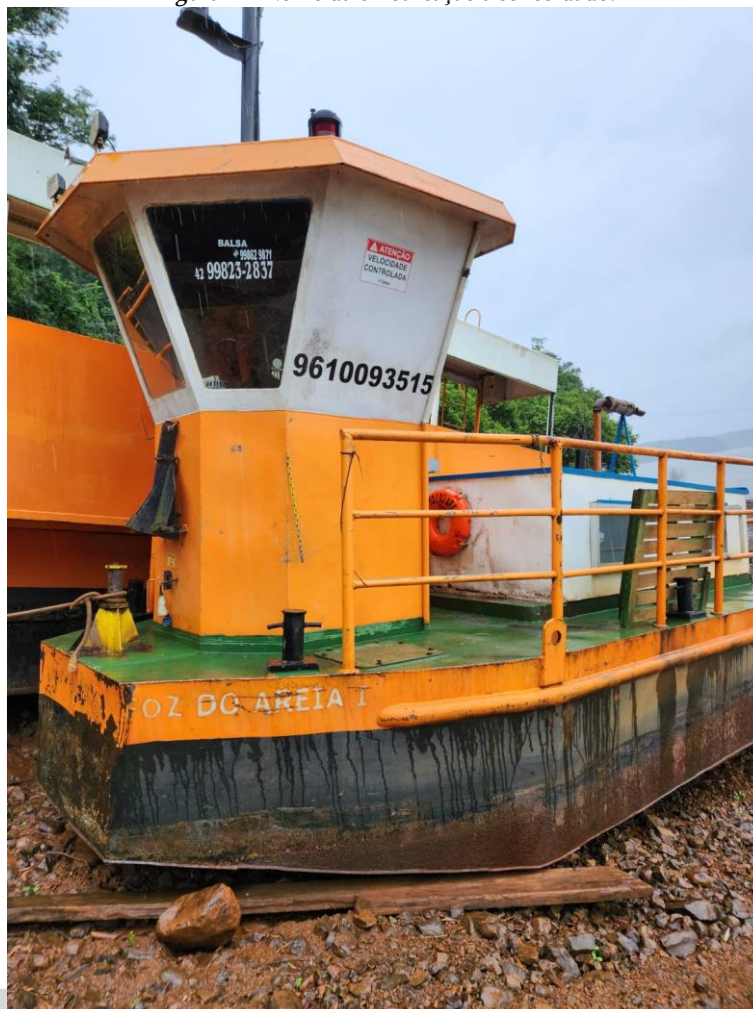
Figura 1 – Nome da embarcação a ser soldado.

- 1) Prover nome na popa e proa. Os nomes devem ser em chapa e soldados, a altura mínima é de 10 cm. Recomendasse os nomes com 20 cm de altura. Devem ser pintados de branco, são necessárias 04 peças.

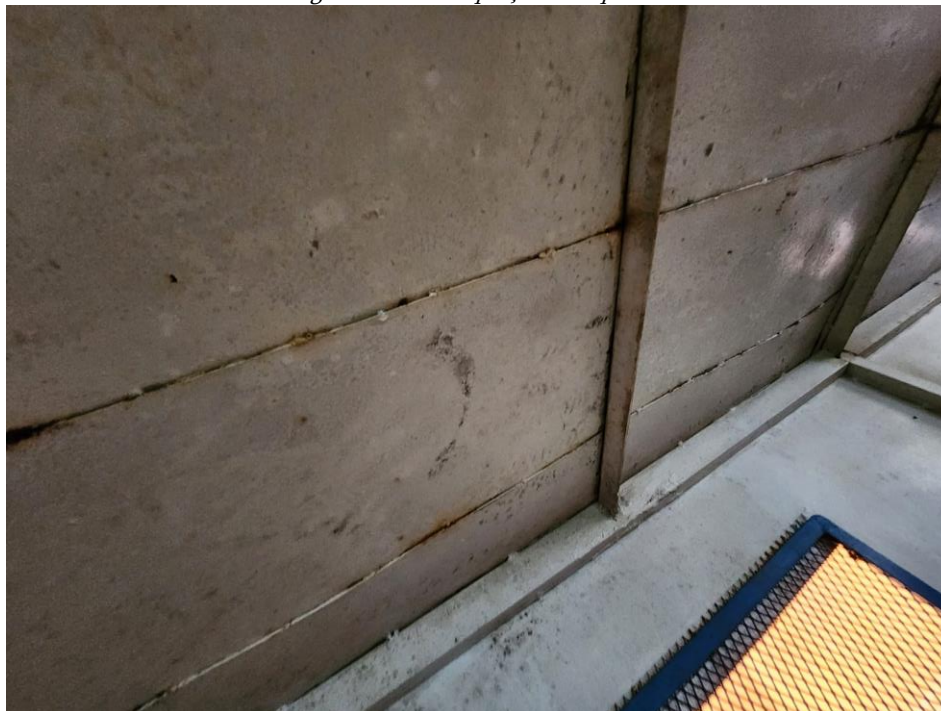
Figura 2 - Teto da praça de máquinas.

- 2) Prover calados a vante, a ré e a meia nau. Os calados devem ser soldados e pintados de branco, a altura recomendada é de 10 cm.
  - A. Deve-se corrigir a escala antiga. A medida correta de altura de calados, leva em consideração como base o fundo da embarcação.
  - B. A escala deve conter os seguintes números 20, 40, 60, 80.
  - C. Deve-se providenciar 06 conjuntos de números.
- 3) Soldar teto da casaria para evitar a entrada de água para dentro da praça de máquinas.

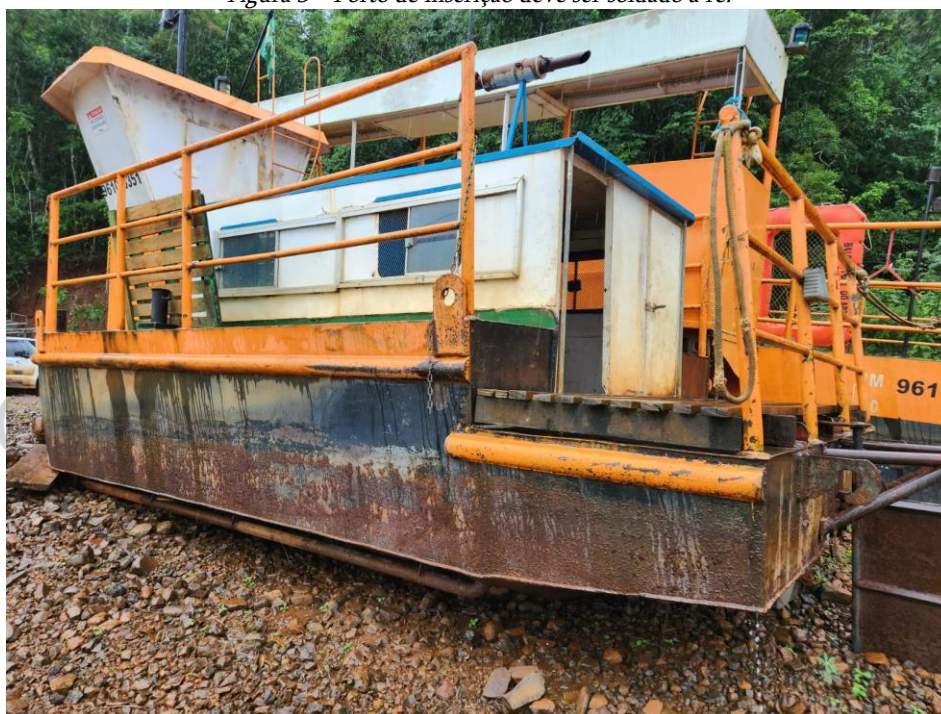
Figura 3 – Porto de inscrição deve ser soldado a ré.

4) Soldar porto de inscrição, sendo a altura recomendada é de 10 cm.

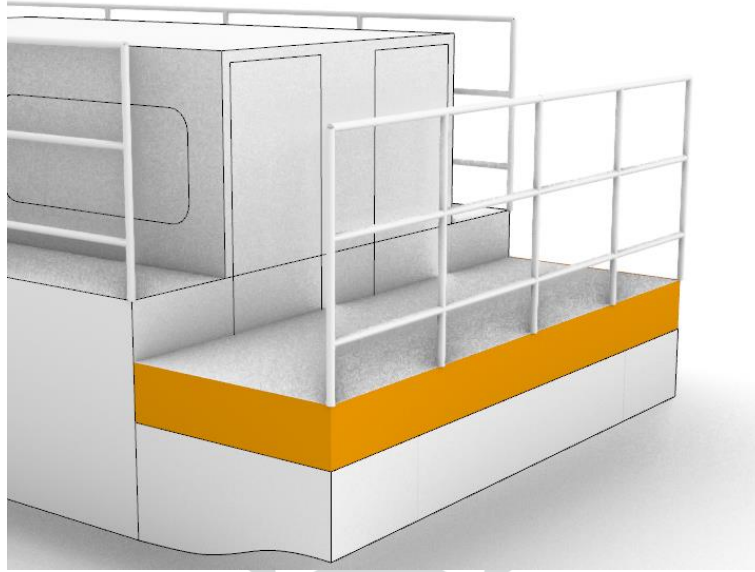
*Figura 4 - Estrutura da popa a ser modificada.*

5) A popa da embarcação deverá ser estendida, a fim garantir o espaço necessário para o conjunto hidráulico do leme, conforme sugestão na Figura 4 em laranja. A área da chapa adicionada é de 1,20m<sup>2</sup>. Chapa 5/16" (A-36).

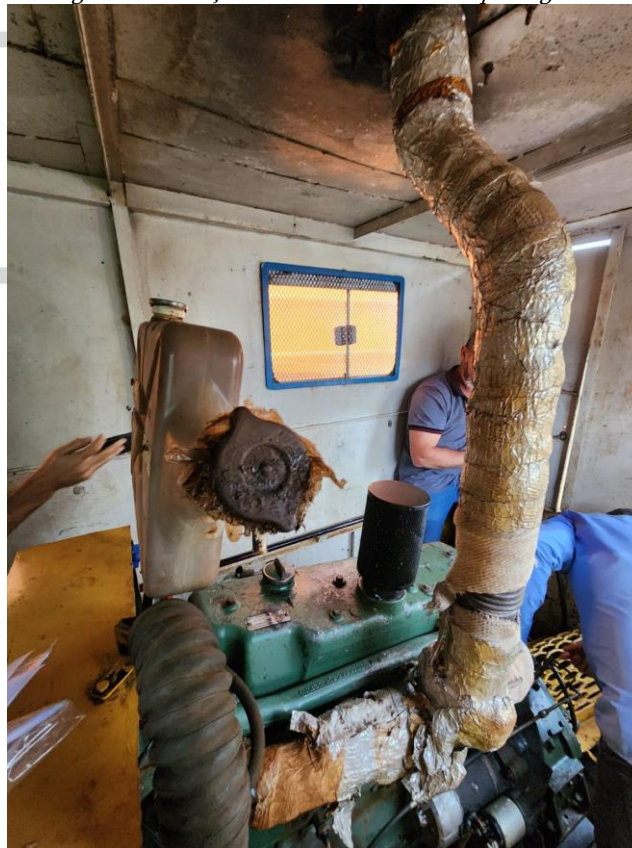
*Figura 5 - Proteção térmica da rede de escape de gases.*

- 6) Substituir a proteção térmica da rede de escape de gases. Recomenda-se que o isolamento seja feito com jaqueta e arame inox.

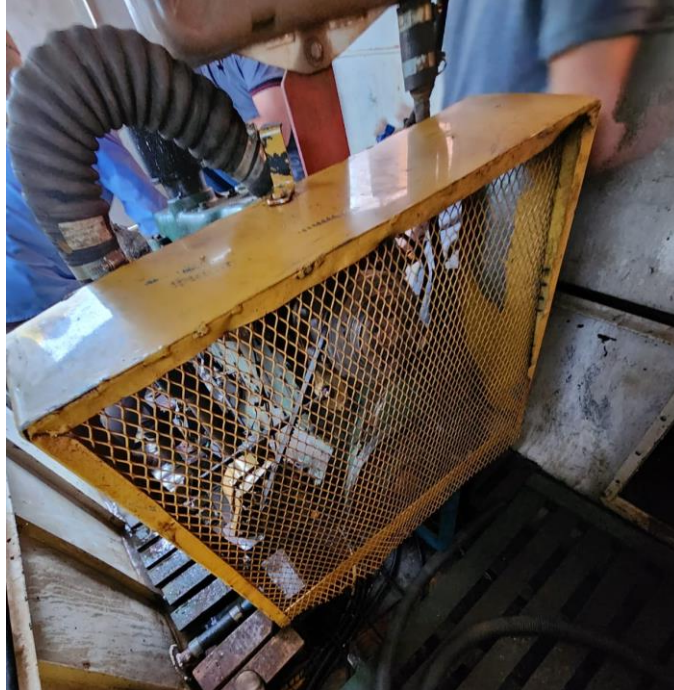
*Figura 6 - Tela de proteção de motores.*

- 7) Fixar adequadamente a tela de proteção das partes móveis do motor principal. A proteção deve ser soldada no local.

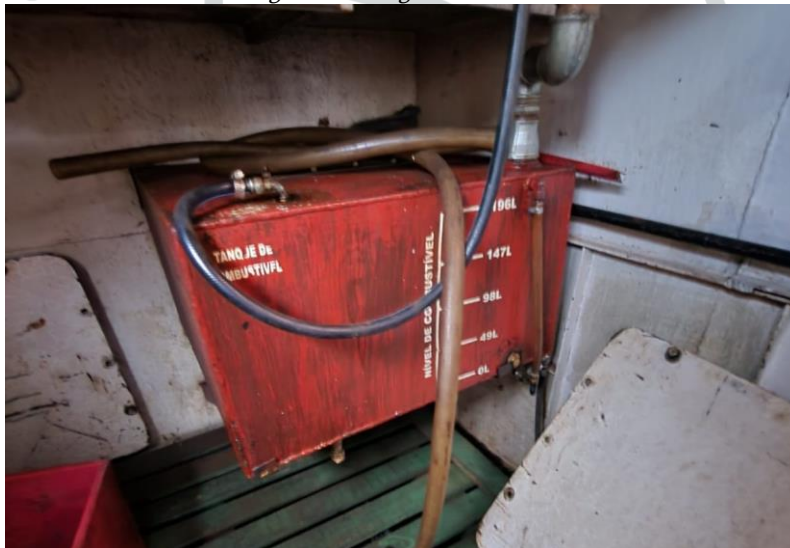
*Figura 7 - Mangueira de nível.*

- 8) Substituir mangueira de nível do tanque de óleo combustível. Deve-se providenciar 0,5 metros de mangueira cristal, para substituição da mangueira acoplada ao tanque.

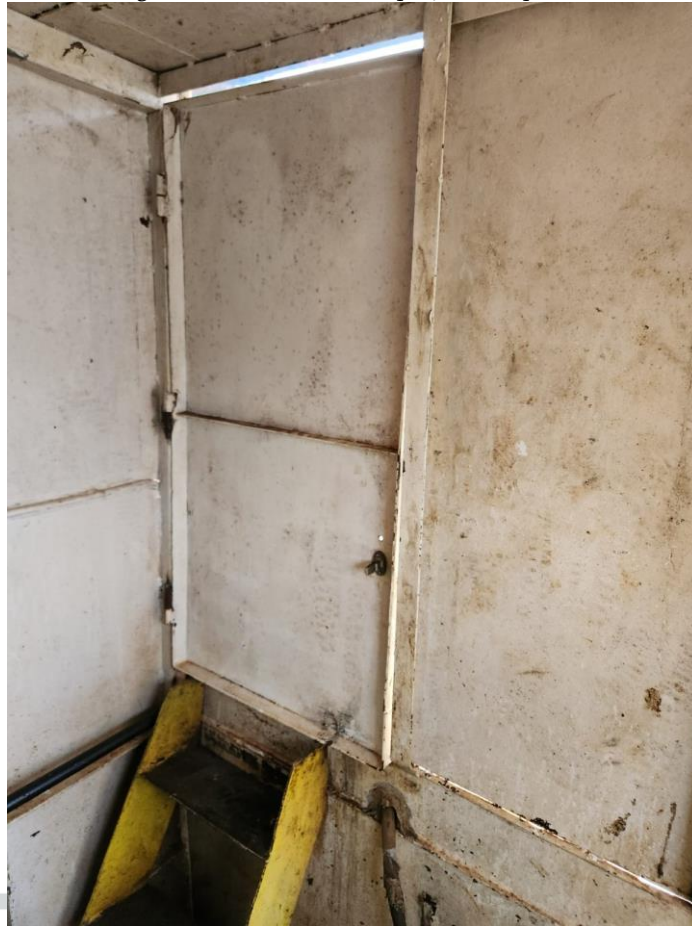
*Figura 8 – Porta de acesso a praça de máquinas.*

- 9) Deve-se produzir uma porta estanque ao tempo.

A. A porta deve ser de aço A-36, com espessura mínima 3/16"

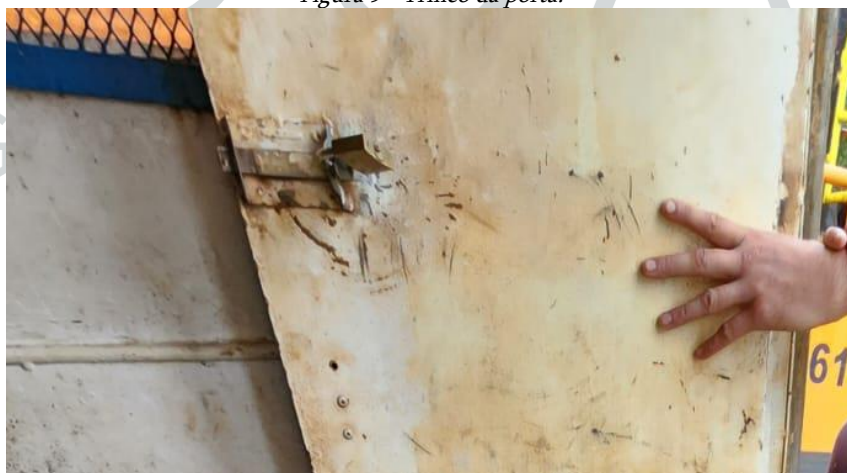
*Figura 9 - Trinco da porta.*

10) Prover trava nas portas da praça de máquinas

A. O trinco da porta deve ser de bronze e deve permitir abertura por ambos os lados

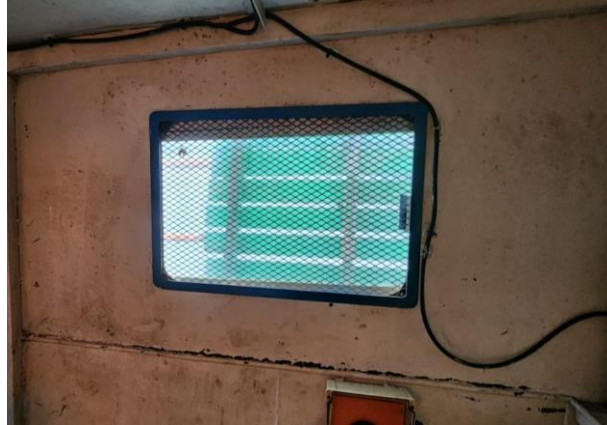
Figura 10 – Vidro da praça de máquinas

11) Substituir o vidro quebrado

A. As dimensões aproximadas do vidro são 1200x500mm, com espessura de 6mm.

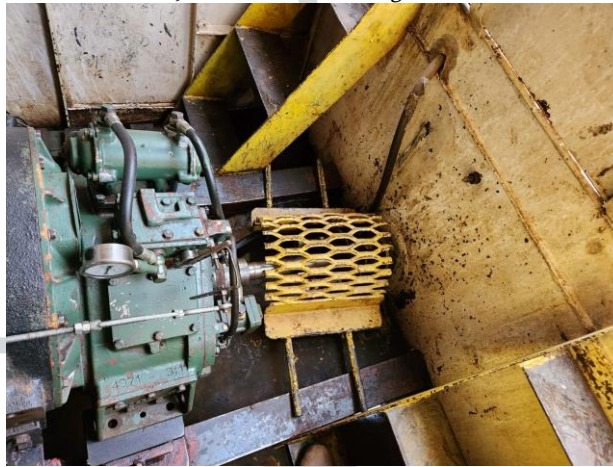
Figura 11 – Eixo da embarcação, sistema utilizado gaxeta, recomenda-se substituição.

- 12) Eliminar vazamento gaxeta. Recomendasse que o sistema propulsivo seja trocado utilizando sistema de vedação através de selo mecânico.

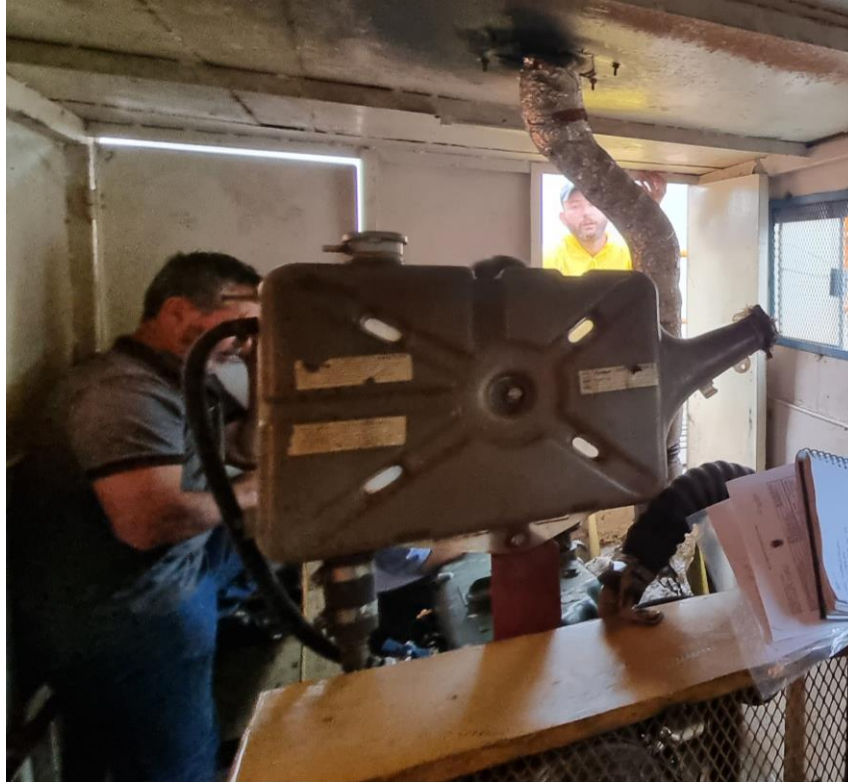
Figura 12 - Tanque de expansão.

- 13) O tanque de expansão deve ser refeito. Recomenda-se que o tanque contenha pelo menos 20 L.
- A. O tanque pode ser feito de Aço (A-36), e deve ter um tubo em sua faze superior (inox 304), com rosca e uma tampa rosqueada (PVC). A altura do tanque deve ser mantida.

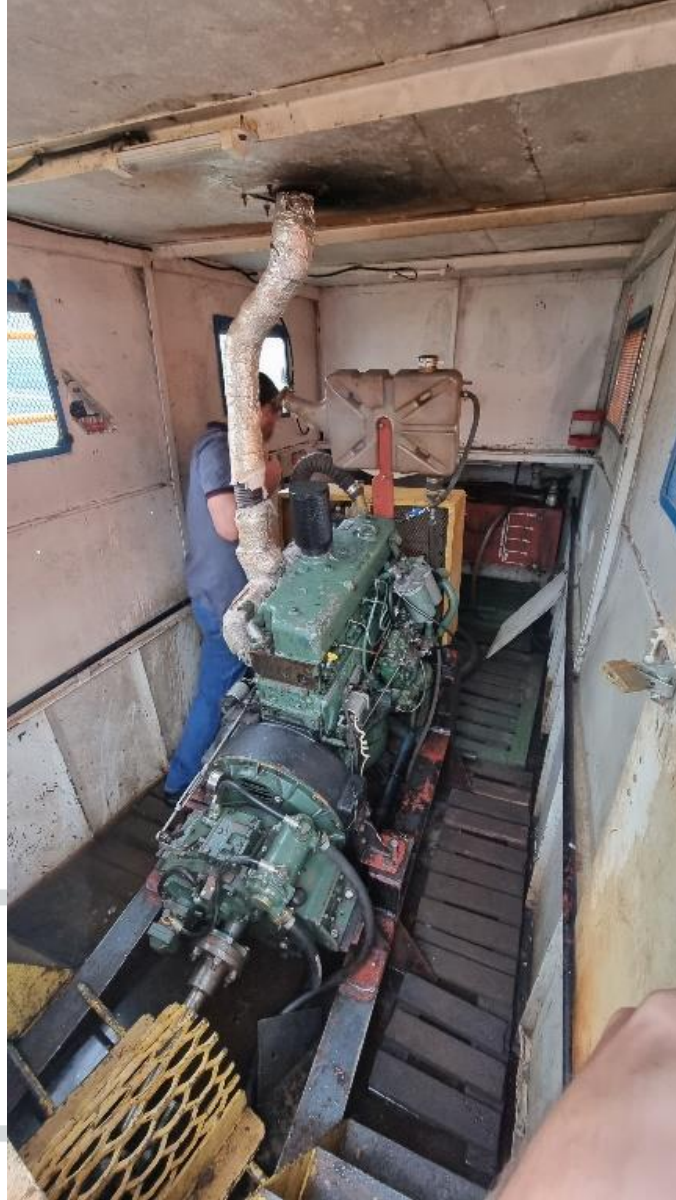
Figura 13 - Necessário a criação de um guarda corpo envolto do MCP.

15) Guarda corpo de proteção envolta do motor. Tubulação poderá ser de 1" SCH40, no total serão necessários 6m de tubo.

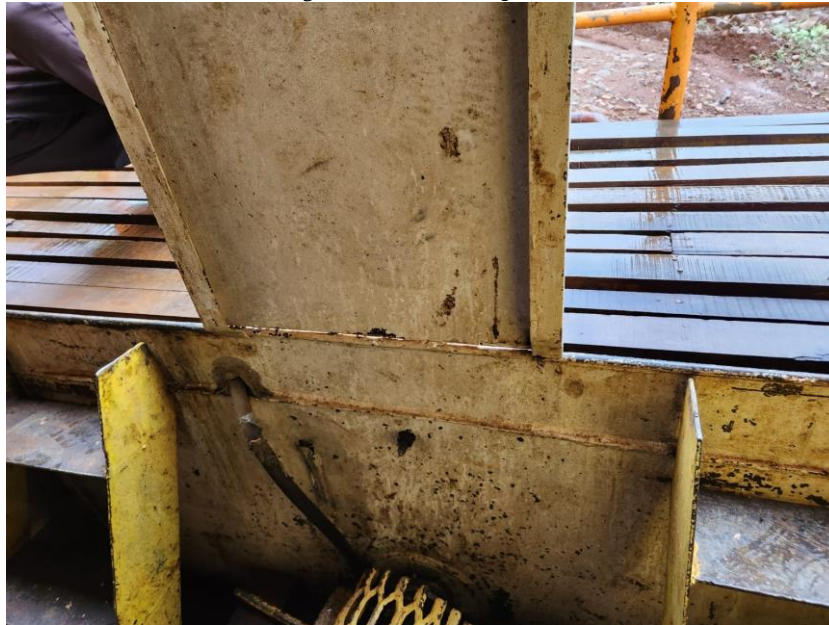
Figura 14 - Soleira de porta.

18) Prover soleira na entrada da praça de máquinas. A altura mínima da soleira deve ser de 150mm.

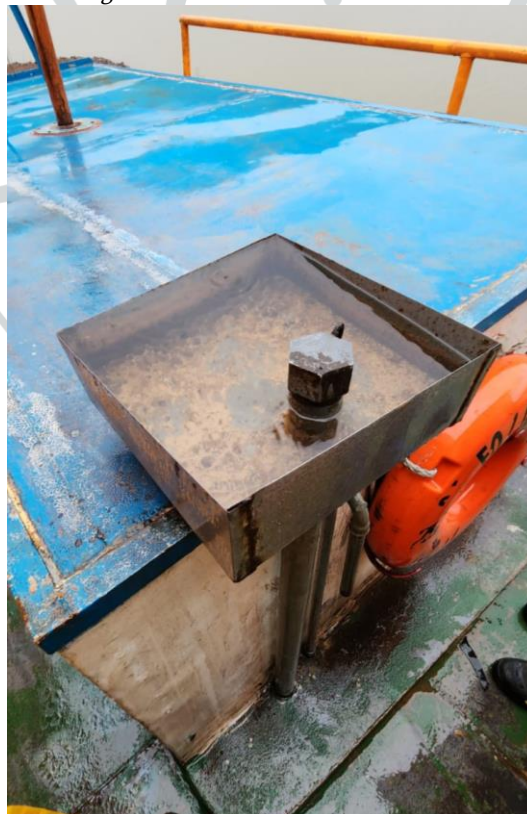
Figura 15 - Abastecimento óleo diesel

- 19) Prover tampa para abertura do ladrão com válvula na caixa de contenção da rede de abastecimento. Válvula pode ser de latão e deve ser rosqueada em uma ponteira, o sistema pode ser de 1/2" pol.

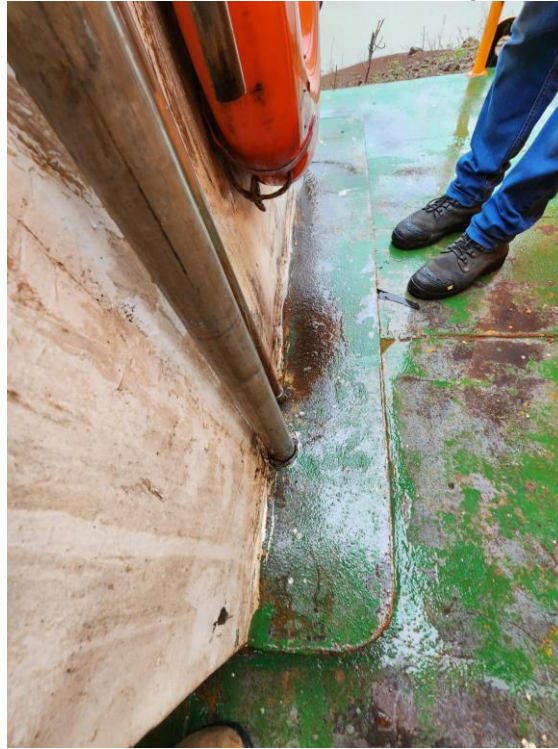
*Figura 16 – Tubo passante no convés deve ser soldados para garantir estanqueidade.*

20) Vedar a passagem do convés da rede de abastecimento.

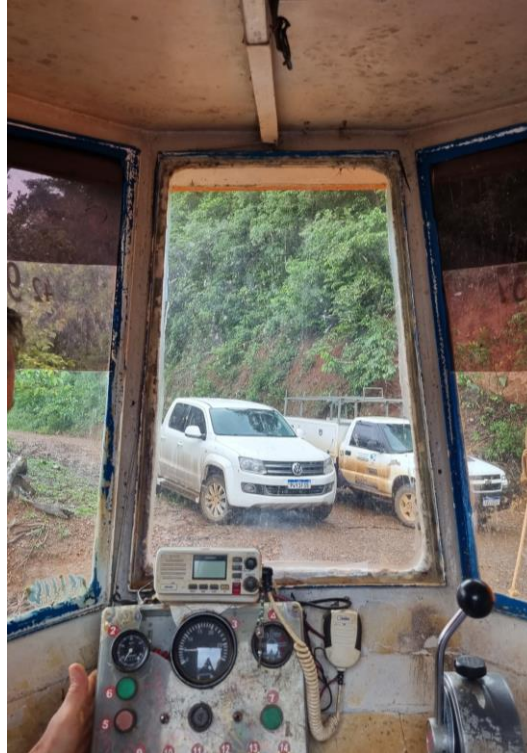
Figura 17 – Janela do comando

21) No comando Deve haver algum meio de ventilação natural. Propõe-se fazer uma janela de vidro no comando da embarcação. Acima da janela de vidro, fabricar uma vigia com possibilidade de abertura.

- A. Janela de vidro fixa, dimensões propostas 900x540mm
- B. Vigia articulável

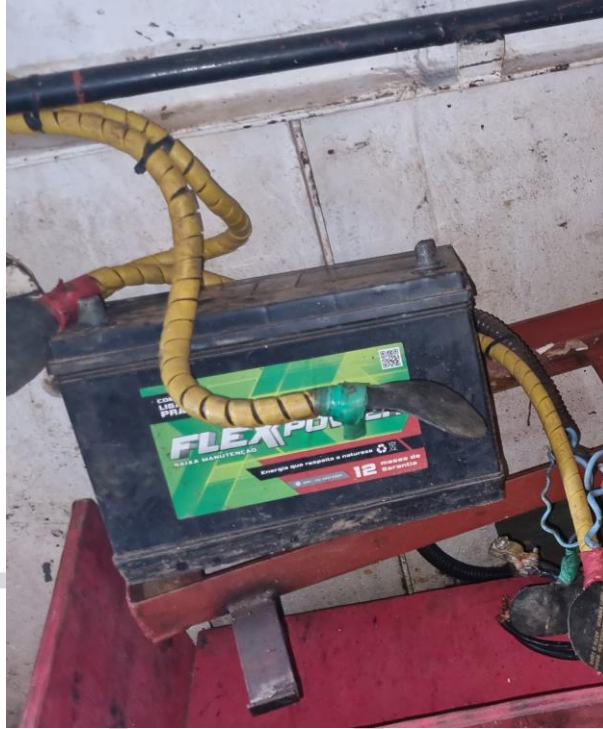
*Figura 19- Estado atual das baterias.*

- 25) Prover bomba com automático e no mínimo vazão de 15m<sup>3</sup>/h ou 4700 gph.
- 26) Realizar troca das baterias e apresentar os bornes das baterias protegidos por material isolante

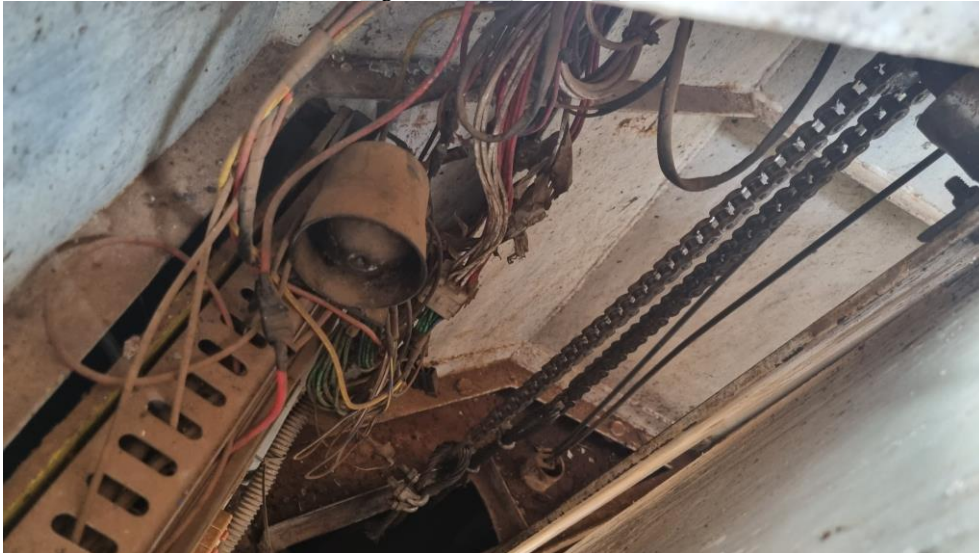
*Figura 20 - Fiação elétrica.*

- 27) Instalar alarme de alagamento, prover chave geral elétrica na cabine do comando, troca de toda a fiação elétrica, alteração do painel de comando, com marcação dos itens de acionamento, deve-se prover também a parada do MCP, na cabine do comando. Para isto é necessário a troca dos seguintes materiais elétricos:

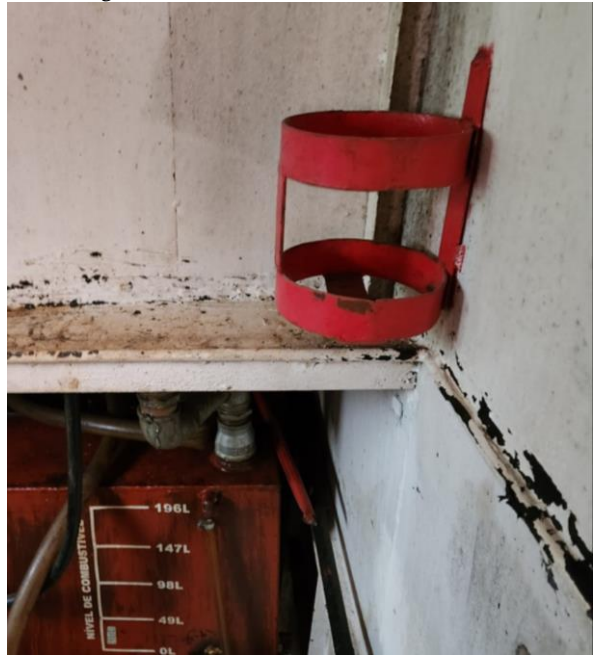
Figura 27 – Extintores a serem substituídos.

36) Substituir extintor pó químico 4 kg na praça de máquinas.

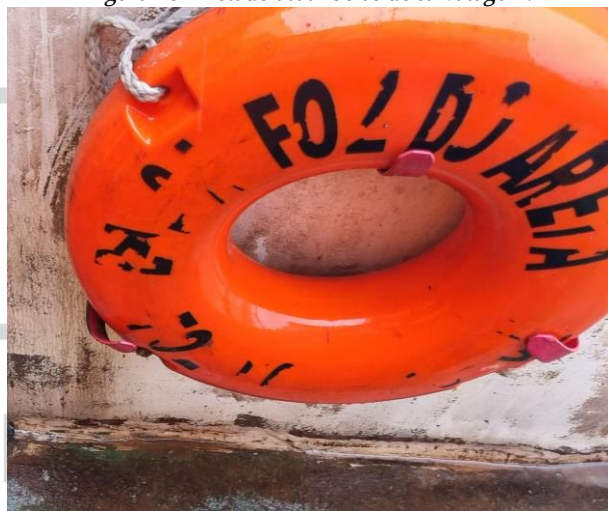
Figura 28 – Estado atual boias de salvatagem.

37) Substituir boias classe III. Serão 2 boias.

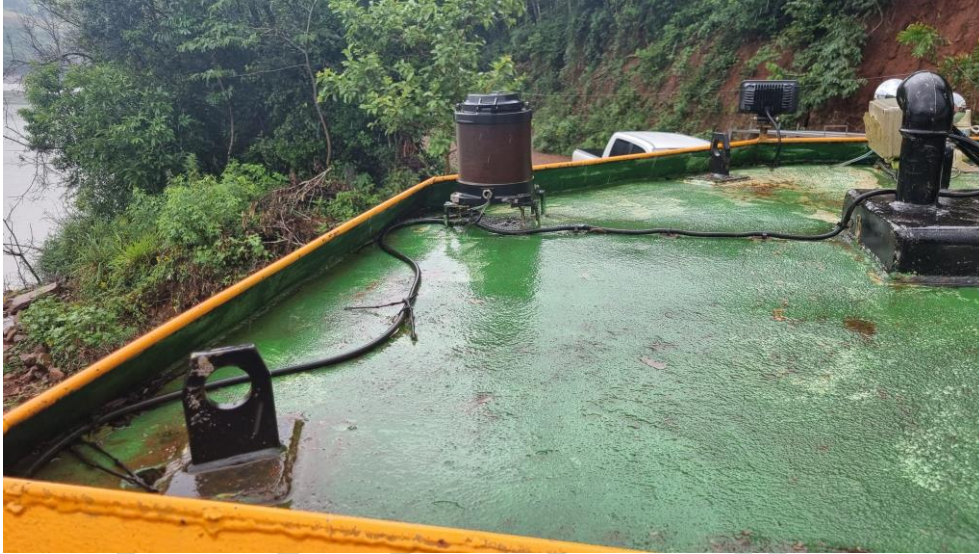
*Figura 30 – Luzes de navegação.*

39) Trocar luzes de navegação.

- A. 01 luz de bordo 112,5° – Alcance 02 milhas – VERDE
- B. 01 luz de bordo 112,5° – Alcance 02 milhas – ENCARNADA
- C. 01 luz de alcançado 135° - Alcance 02 milhas – BRANCA
- D. 01 luz de mastro 225° - Alcance 05 milhas – BRANCA
- E. 01 luz circular 360° - Alcance 02 milhas – BRANCA

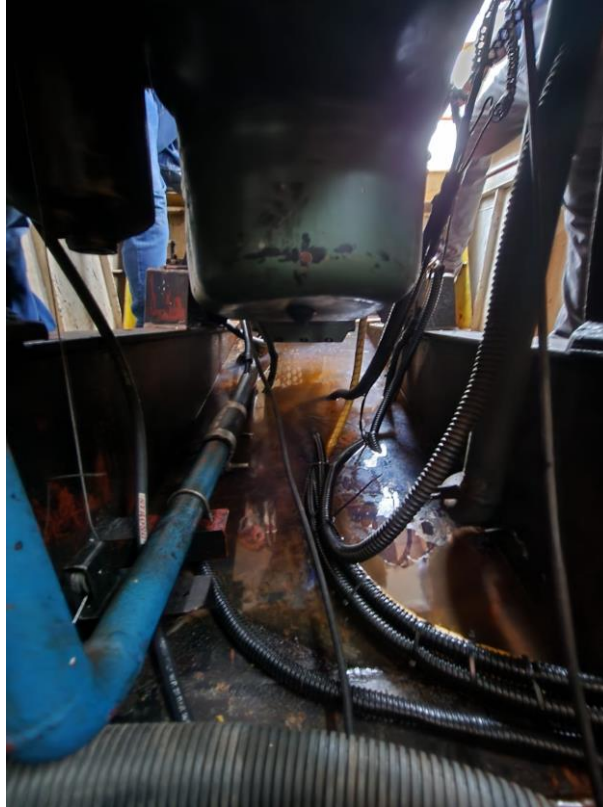
*Figura 31 – Estado atual praça de máquinas.*

40) Realizar limpeza dos compartimentos internos, com escovas rotativas. É aconselhável que os perfis tenham sua limpeza com lixa. Na limpeza geral deve-se tirar equipamento sobressalente e realizar esgoto da praça de máquinas e do pique tanque de ré.

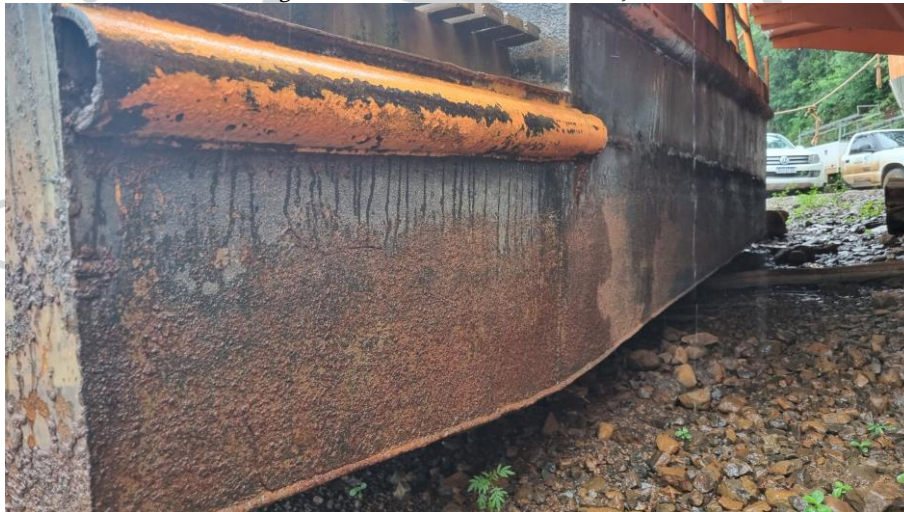
*Figura 32 – Estado atual da embarcação.*

- 41) Na área externa da embarcação, inicialmente é aconselhável a limpeza do casco com jato de água pressurizada, com pressão de pelo menos 3000psi.
