LAUDO TÉCNICO
BALSA – RIO DA AREIA
Prefeitura Municipal de Cruz Machado - PR

11 DE DEZEMBRO DE 2023

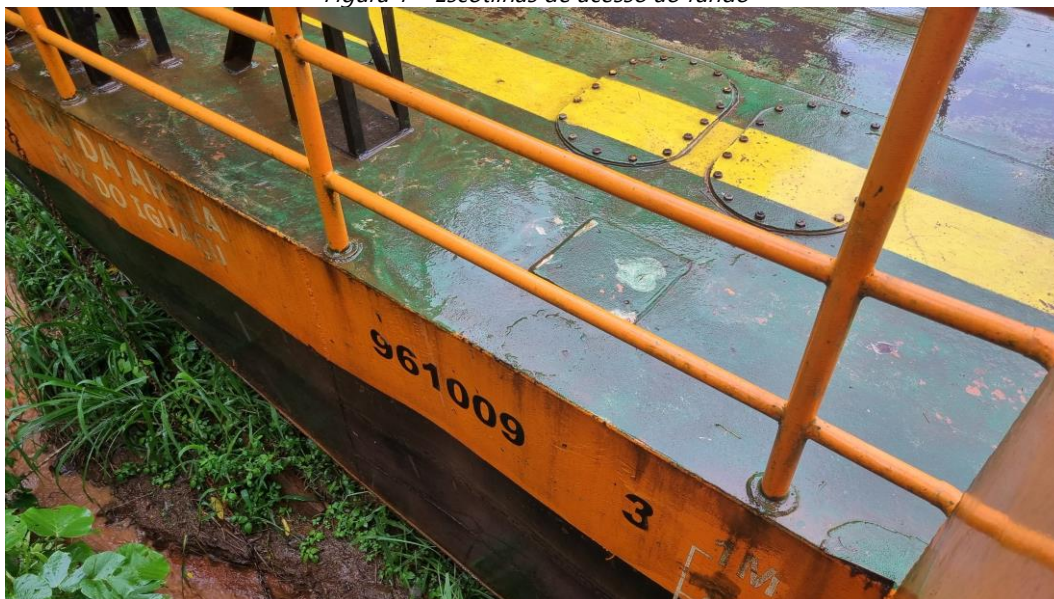
Figura 1 – Escotilhas de acesso ao fundo

1) Alterar posição da escotilha de acesso ao fundo da embarcação. As escotilhas devem ser posicionadas fora da área de carga.

- A. As dimensões das escotilhas devem ser de 600x600mm, com espessura de 5/16". Total de peças a serem fabricadas 8 peças. (Aço A-36). É aconselhável manter o padrão em elipse.

- B. Abaixo da tampa de aço, deverá haver capa de borracha com dimensões de 600x600 mm e espessura de 5/16". Total de peças a serem fabricadas 8 peças.

- C. As tampas devem possuir parafusos com porcas passantes para garantir o fechamento delas. Cada tampa deverá possuir pelo menos 20 conjuntos, totalizando 160 conjuntos (parafusos + porcas + arruelas). Os parafusos devem ser galvanizados. As dimensões dos parafusos podem ser de 1.1/2"x1/2".

- D. É aconselhável a colocação de cantoneiras ao redor da escotilha para evitar a entrada de água nos flutuantes. O perfil a ser utilizado pode ser o de L 1"x 1/4". O comprimento total necessário será de 9,60 metros. Com isto o perfil ficará sobressalente ao convés 6,35mm. (Aço A-36).

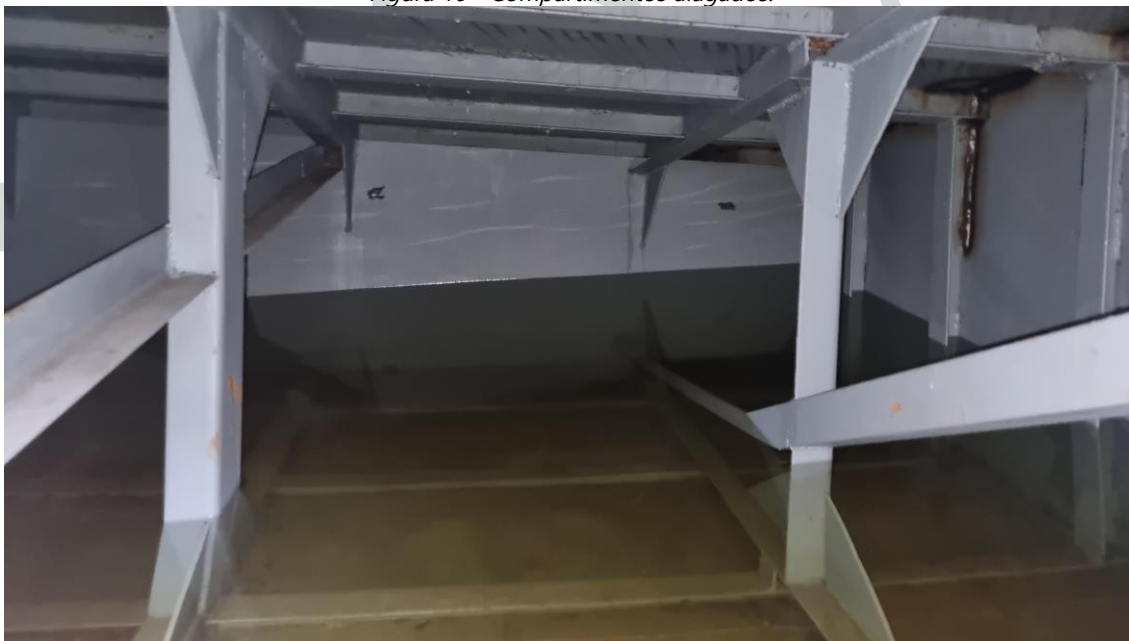
Figura 16 - Compartimentos alagados.

20) Realizar esgoto dos compartimentos internos.

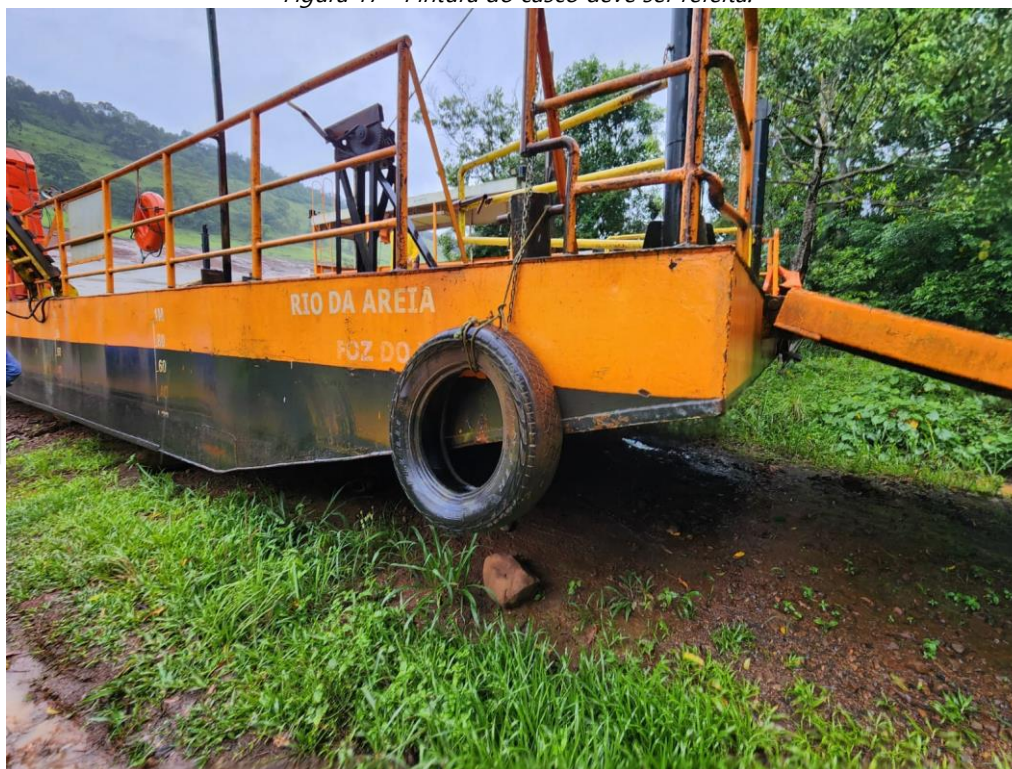
Figura 17 - Pintura do casco deve ser refeita.

24) Refazer pintura da embarcação.

- A. Costado acima da linha d'água, área 12,93m²;
- B. Espelhos acima da linha d'água, área 4,70m²;
- C. Convés principal, piso das rampas, tubulações, espaço destinado aos passageiros 120,00 m²;
- D. Teto do local destinado aos passageiros 13,00 m²;
- E. Compartimentos internos 264,06 m²;
- F. Costado abaixo da linha d'água, área 12,93m²;
- G. Espelhos abaixo da linha d'água, área 4,70m²;
- H. Chapa inferior das rampas 16,02m²;
- I. Teto do local destinado aos passageiros 13,00 m²;
- J. Outros equipamentos: 12,00 m²;

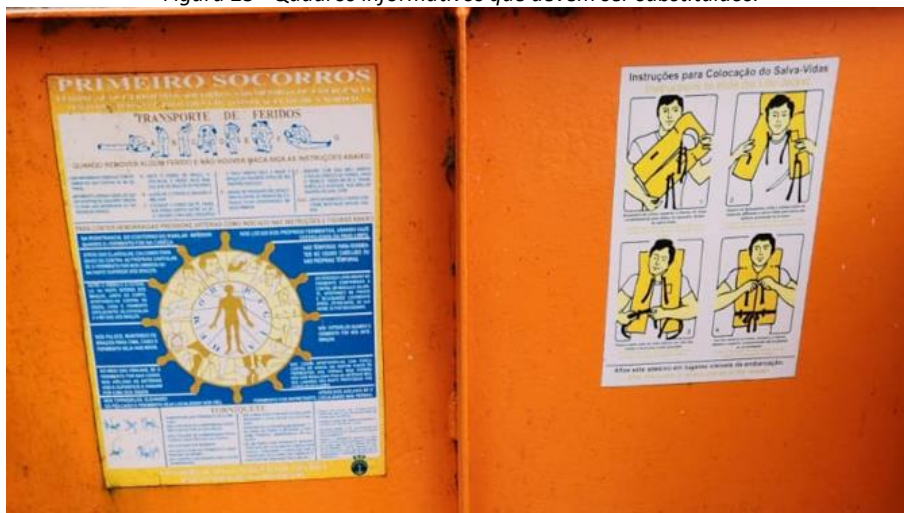
Figura 23 - Quadros informativos que devem ser substituídos.

33) Substituir placas informativas na casaria no espaço destinado aos passageiros. Os quadros que devem estar expostos, são os quadros de primeiros socorros e informações de colocação de salva-vidas. Além dos quadros com identificação de proibido fumar e área para deficientes.

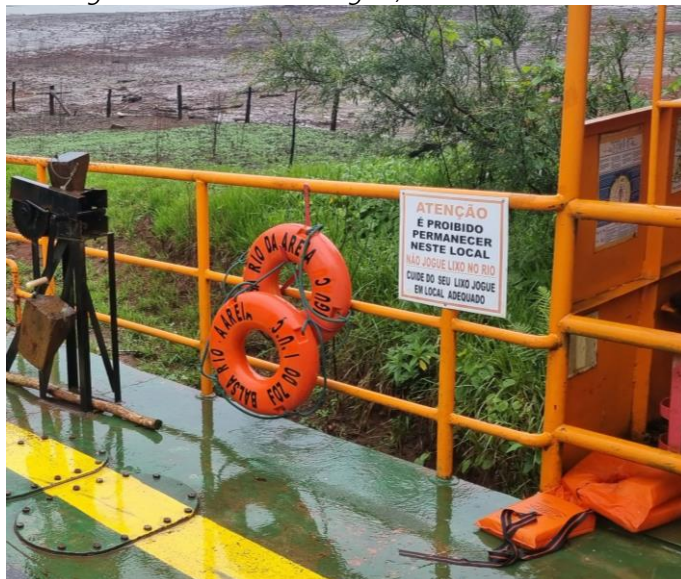
Figura 25 - Boia de salvatagem, deve ser substituída.

35) Trocar as boias salva-vidas com retinida. As boias salva vidas podem ser classe III, podendo ser adotada a classe II, se não for encontrada a classe III. São 02 boias com retinida.
