LAUDO TÉCNICO
REBOCADOR – FOZ DO AREIA I
Prefeitura Municipal de Cruz Machado - PR

11 DE DEZEMBRO DE 2023

ENGENHARIA NAVAL

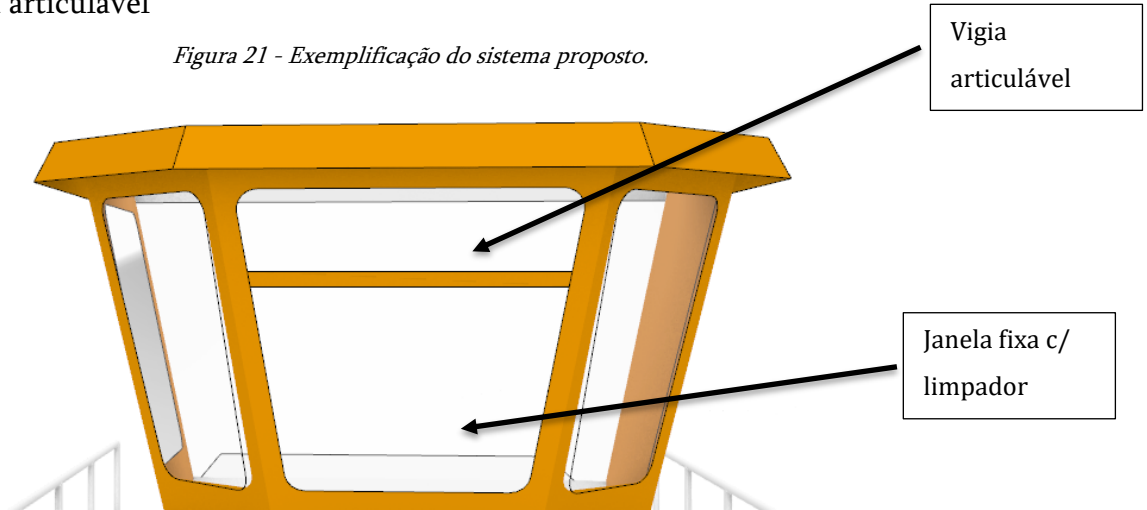
Figura 21 - Exemplificação do sistema proposto.

B. Vigia articulável

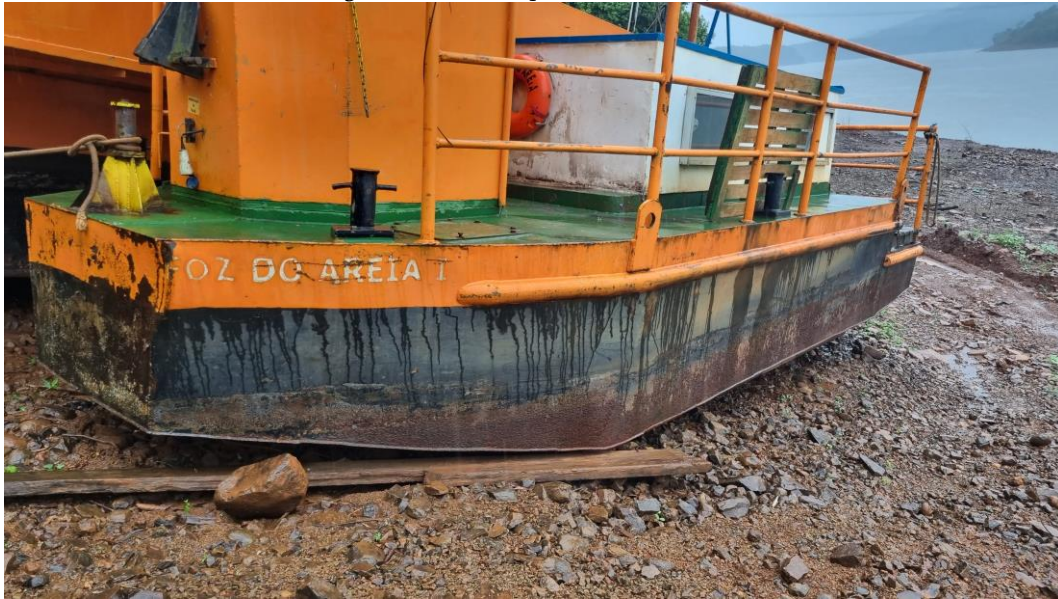
Figura 36 – Vista de perfil da embarcação.

- A. Costado acima da linha d'água, área 7,65m²;
- B. Espelhos acima da linha d'água, área 1,65m²;
- C. Convés principal 13,10 m²;
- D. Casaria e guarda corpo 24,52 m²;
- E. Praça de máquinas 7,20 m²;
- F. Teto da praça de máquinas 5,27 m²;
- G. Compartimentos internos 115,00 m²;
- H. Abaixo da linha d'água, área 34,60m²;

Nota 1: Procedimento de pintura:

Obras Mortas

- a. Lavagem com água doce pressurizada a 3000 psi, para remoção de poeira e corrosão superficial. Lixamento mecânico leve (brush-off) para remoção de tinta.
- b. Remoção de ferrugem com hidrojato de alta pressão ao nível SA 2”.
- c. Aplicação de tinta de fundo, sendo ela de alumínio a base de epóxi. São necessárias 02 demãos com espessura indicada de 150 microns. Rendimento esperado 5,84 m²/litro. Cor: Cinza.
- d. Aplicação de tinta de acabamento a base de poliuretano, com 02 demãos de 150 microns, e rendimento esperado de 11,40 m²/litro. Cor: Laranja.
- e. O piso do convés deve ser antiderrapante. Cor: Verde.
- f. A casa de máquinas deve ter suas paredes externas pintadas de branco e teto de azul
- g. O cabeço deve ser amarelo.
